## 様式1\_危険箇所一覧

## 通学路の危険箇所報告一覧

2022年3月31日現在

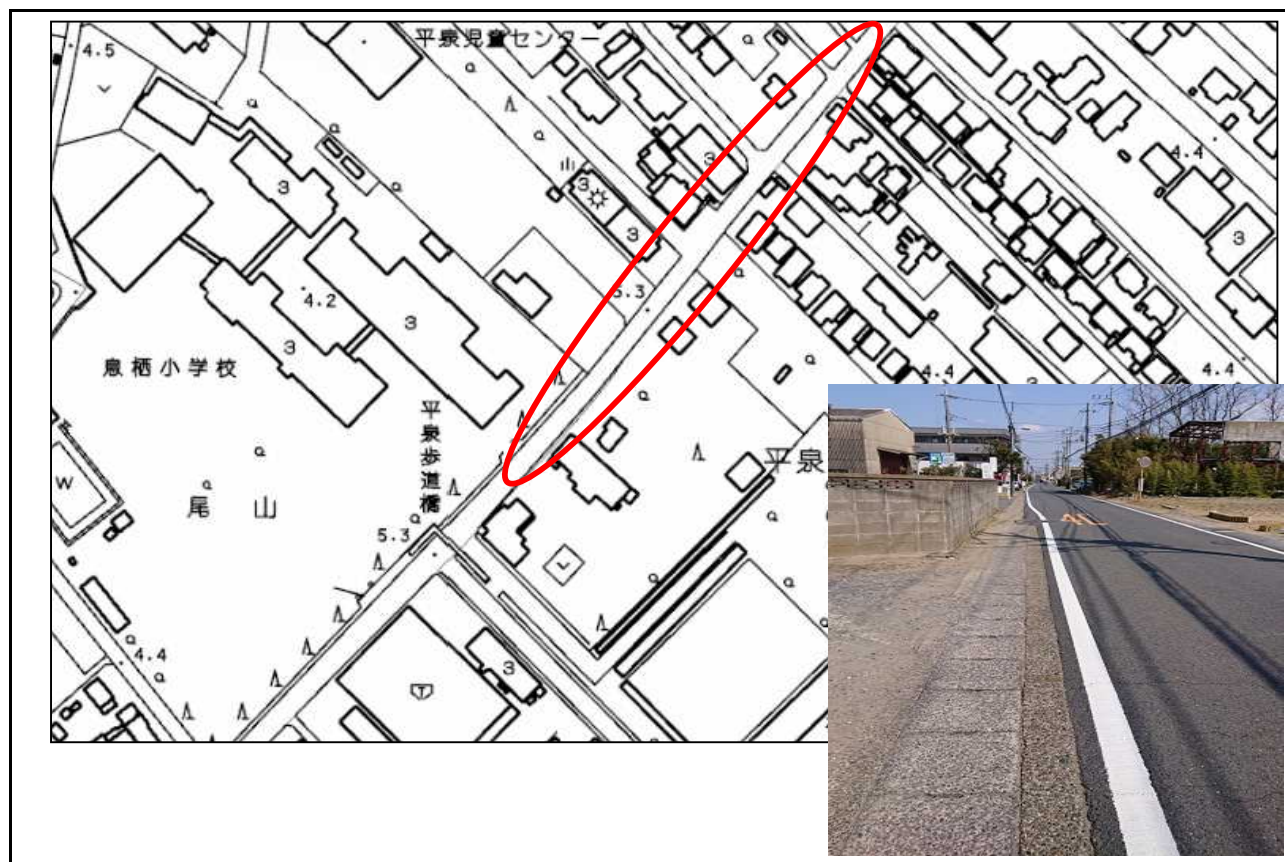
## 地図

| 危険である内容 | 旧国道124号の学校敷地沿いには歩道があるが、北側の外れから歩道がなくなり、さらに見通しが悪く危険である。雨天時は送迎も多く児童館へ向かう児童も多く危険である。 |

| 学校からの対策要望 | 学校でも裏門を通るように指導はしているが、なかなか徹底していない。ガードレールやラバーポールの設置等をお願いしたい。 |
| 対策内容 | ガードレールやラバーポールの設置は難しいため、外側線の引き直しを実施。 |

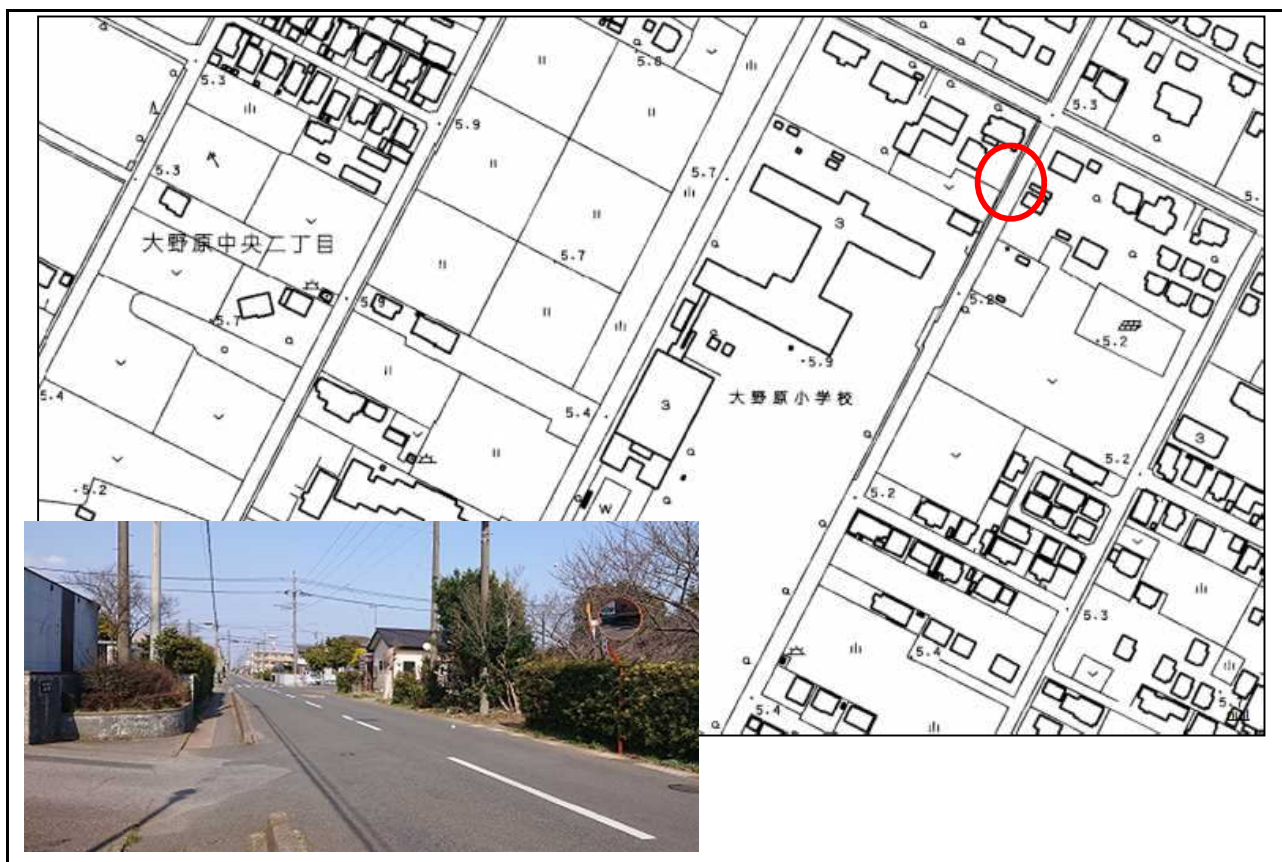
## 地図

| 危険である内容 | 本校の通用門で、職員・学童の送迎等で多くの車の出入りがある。幅が狭く車の出入りが困難であり、塀があるため見通しも非常に悪く、児童の歩行が危険である。 |

| 学校からの対策要望 | 道路反対側に大型ミラーの設置を希望します。 |
| 対策内容 | カーブミラー設置済み。 |

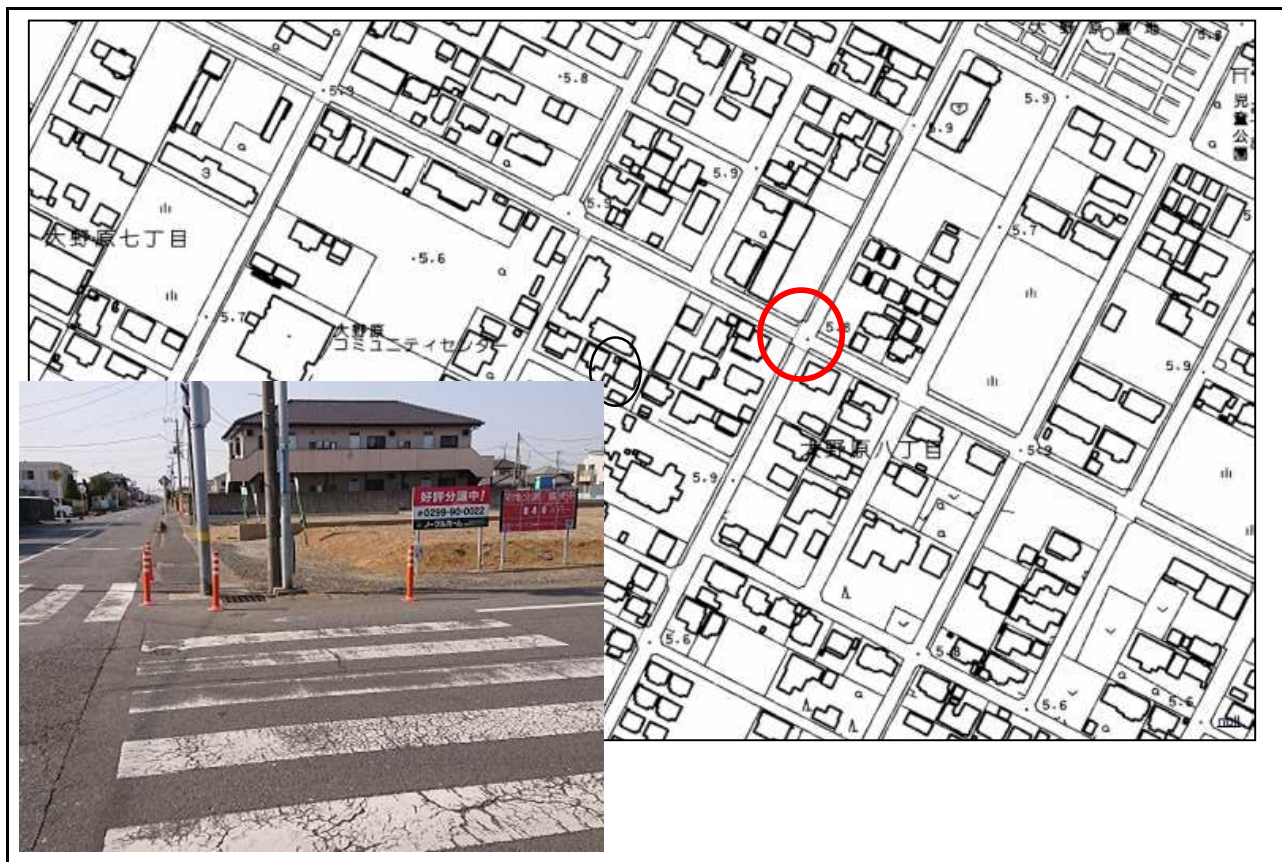
## 地図

| 危険である内容 | 以前はテナントとその駐車場になっていたが、取り壊され、現在は分譲地になっている。そのため、ガードレールやブロックが設置されておらず、児童の通行が危険な状態にある。 |

| 学校からの対策要望 | 車道と歩道を区切るためのガードレールやブロック、ポール等の設置を要望します。 |
| 対策内容 | ラバーポール設置済み。 |

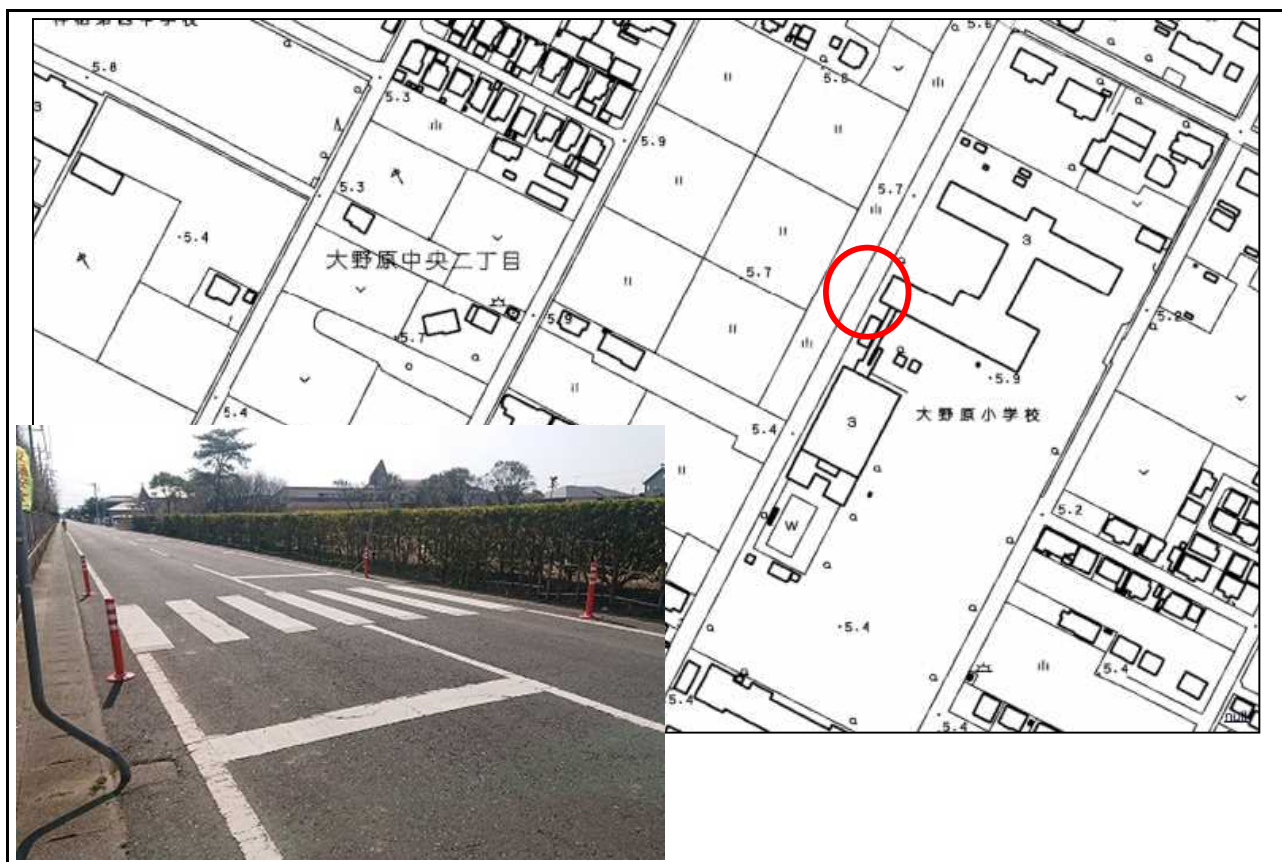
地図

| 危険である内容 | 本校の裏門側道路で、児童の通行が多くあるが、ガードレールやブロック等がなく、通行時が危険である。特に雨天時は、送迎の車で渋滞が発生し、特に危険になっている。 |

| 学校からの対策要望 | 学校側道路に、車道と歩道を区切るためのガードレールやブロック、ポール等の設置を要望します。 |
| 対策内容 | ラバーポール設置済み。 |

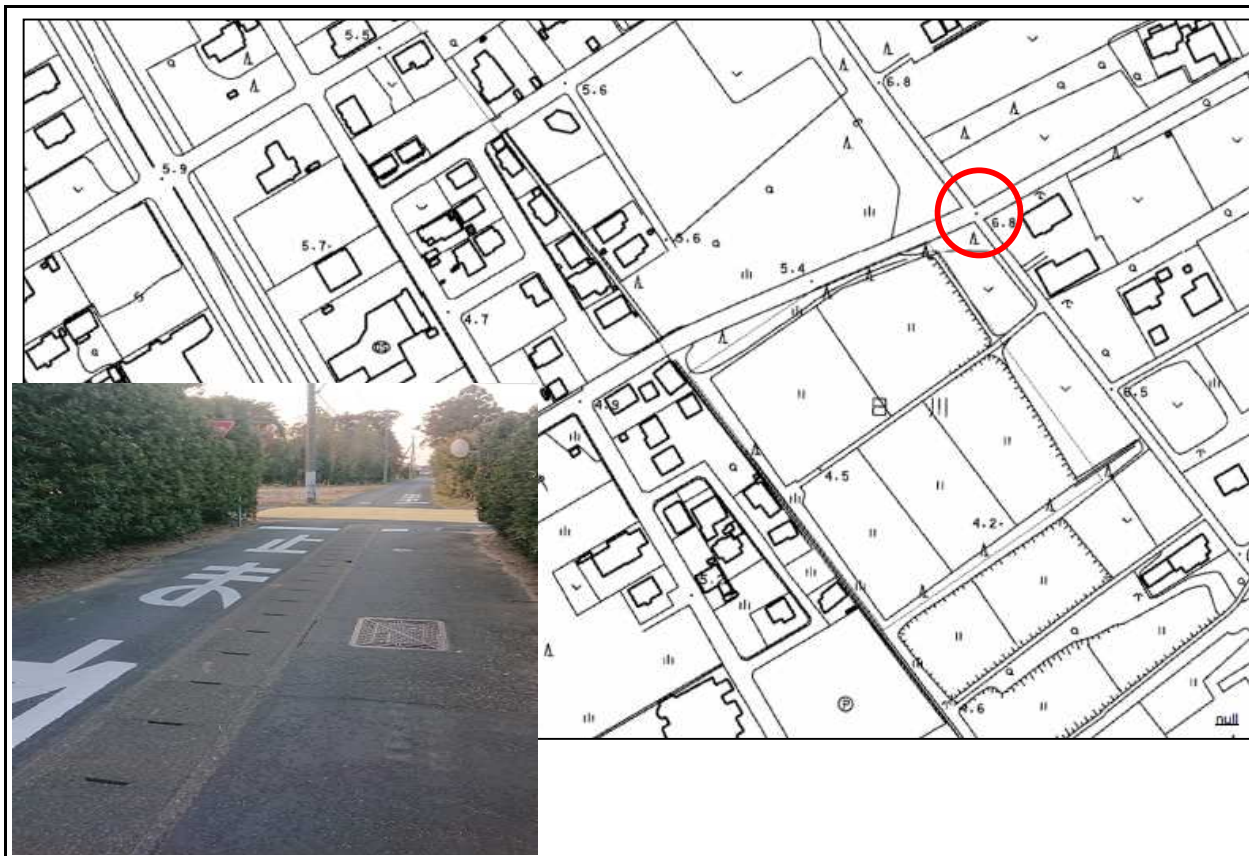
地図

| 危険である内容 | 見通しの悪い交差点の上, 路面の止まれの表示が消えかかっているため, 出会い頭の事故の危険を感じる。 |

| 学校からの対策要望 | 止まれの表示を塗り直すことと, 監視カメラの設置により, 不審者や事故回避ができる。 |
| 対策内容 | 「止まれ」の再塗装実施済み。防犯カメラについては不可能。 |

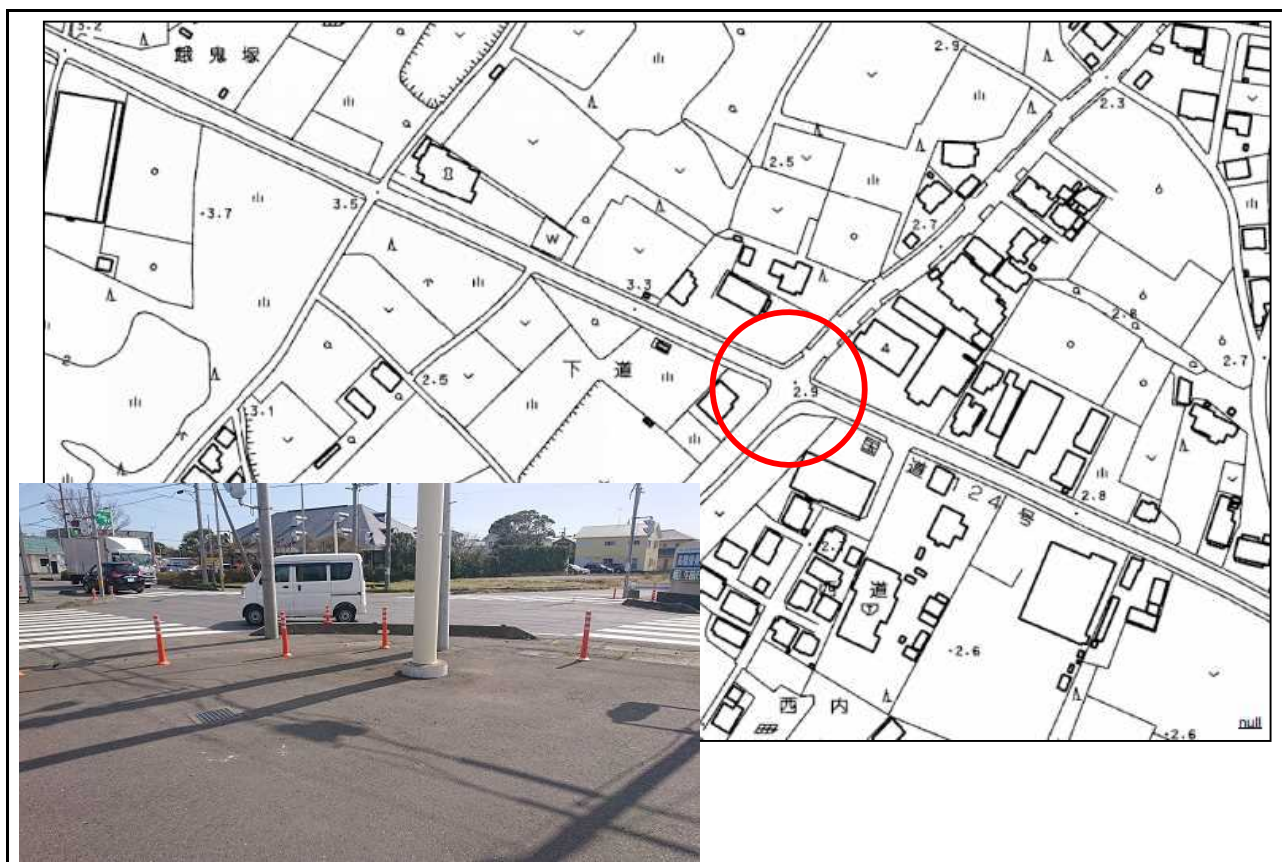
## 地図

| 危険である内容 | 児童の横断の多い箇所である。横断歩道は設置されているが消えかけている。通行する車もスピードを出して通過するため、横断時危険である。 |

| 学校からの対策要望 | 横断歩道の白線を引き直すことによって、運転者が気付きやすくなり、児童の安全確保に繋がると考える。 |
| 対策内容 | 再塗装実施済み。 |

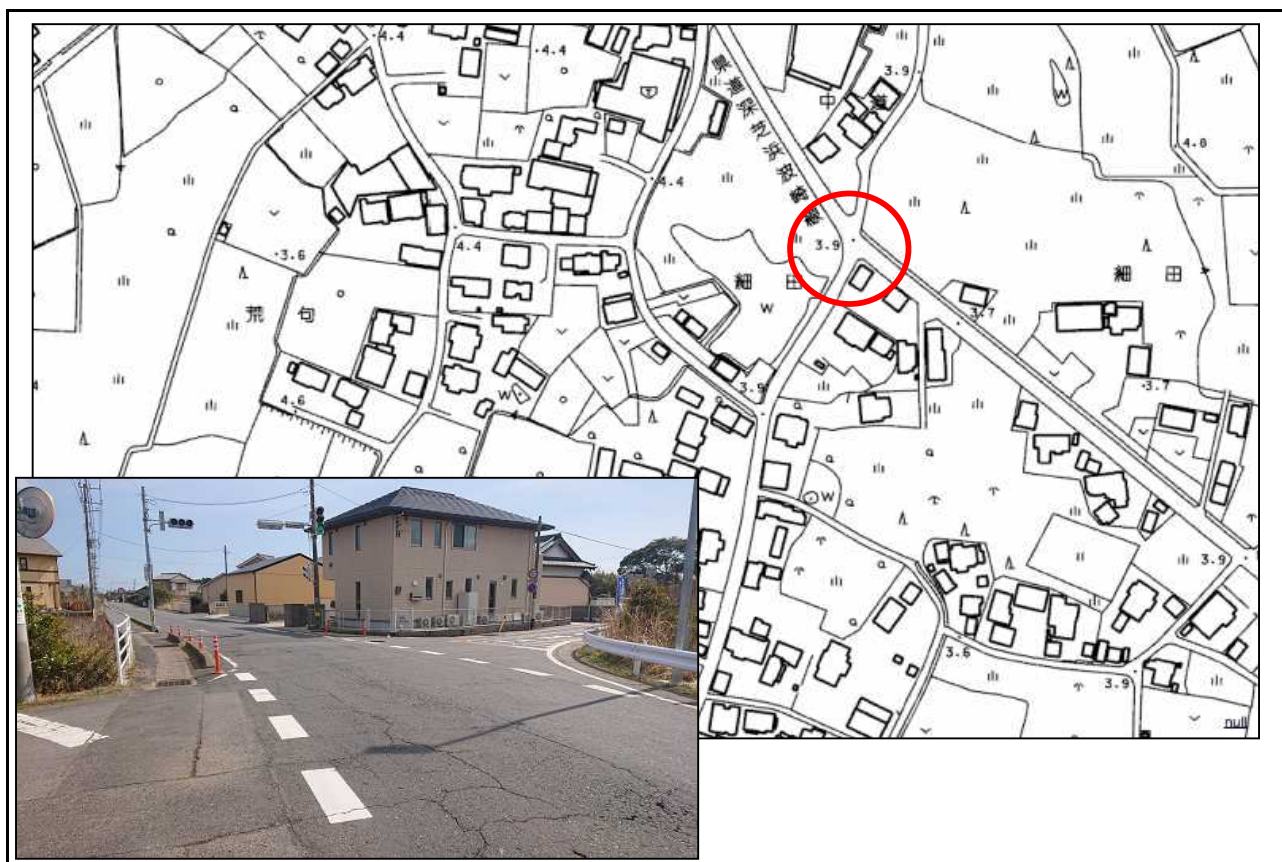
## 地図

| 危険である内容 | 道幅が狭く、カーブしているため、信号はあるが、見通しが悪い。県道のため、通行する車のスピードがかなり出ていて危険である。 |

| 学校からの対策要望 | 縁石はあるが、横断歩道付近だけでもガードレールがあるとよいと考える。 |
| 対策内容 | ガードレールの設置は困難なので、ラバーポールを設置。 |

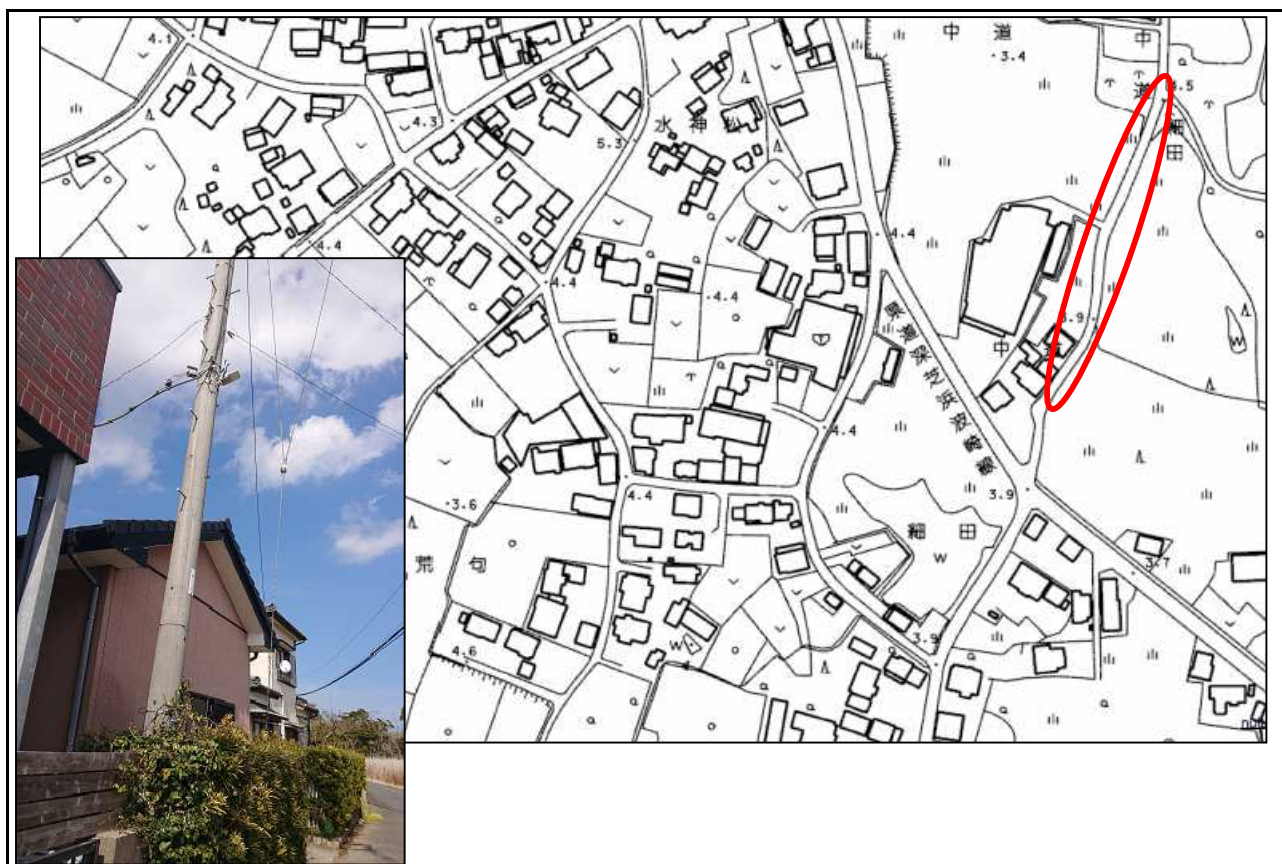
地図

| 危険である内容 | 車のすれ違いも難しいくらいに道幅が狭い。夏季は、雑草も多く、見通しも悪い。 |

| 学校からの対策要望 | 街灯の設置を希望する。 |
| 対策内容 | 防犯灯設置済み。 |

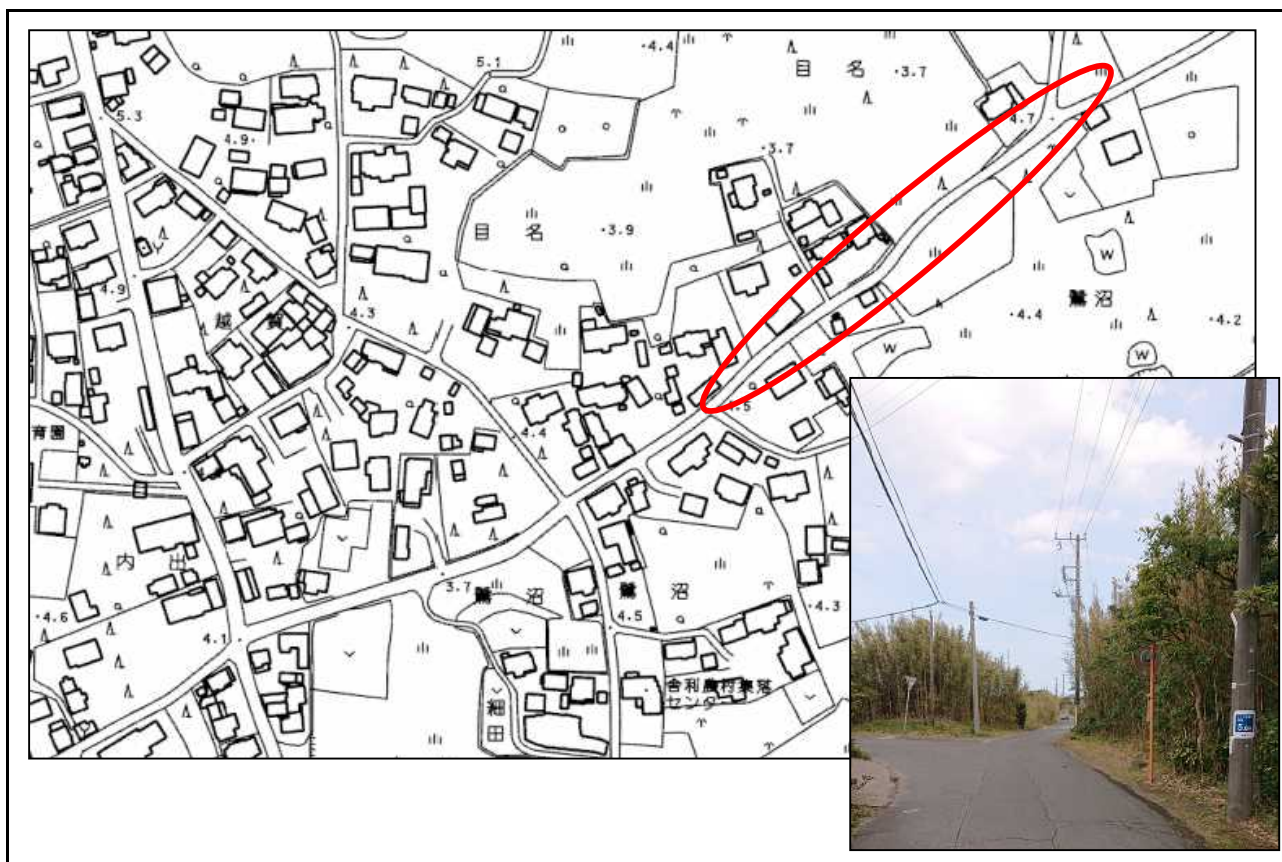
## 地図

| 危険である内容 | 道幅が狭く、カーブしているため、見通しが悪い。人家も少なく、夜は真っ暗になってしまふ。道路に草木がはみ出ており、危険である。 |

| 学校からの対策要望 | 街灯の設置、道路にはみ出ている草木の伐採をするとよいと考える。 |
| 対策内容 | 除草済み。防犯灯設置済み。 |

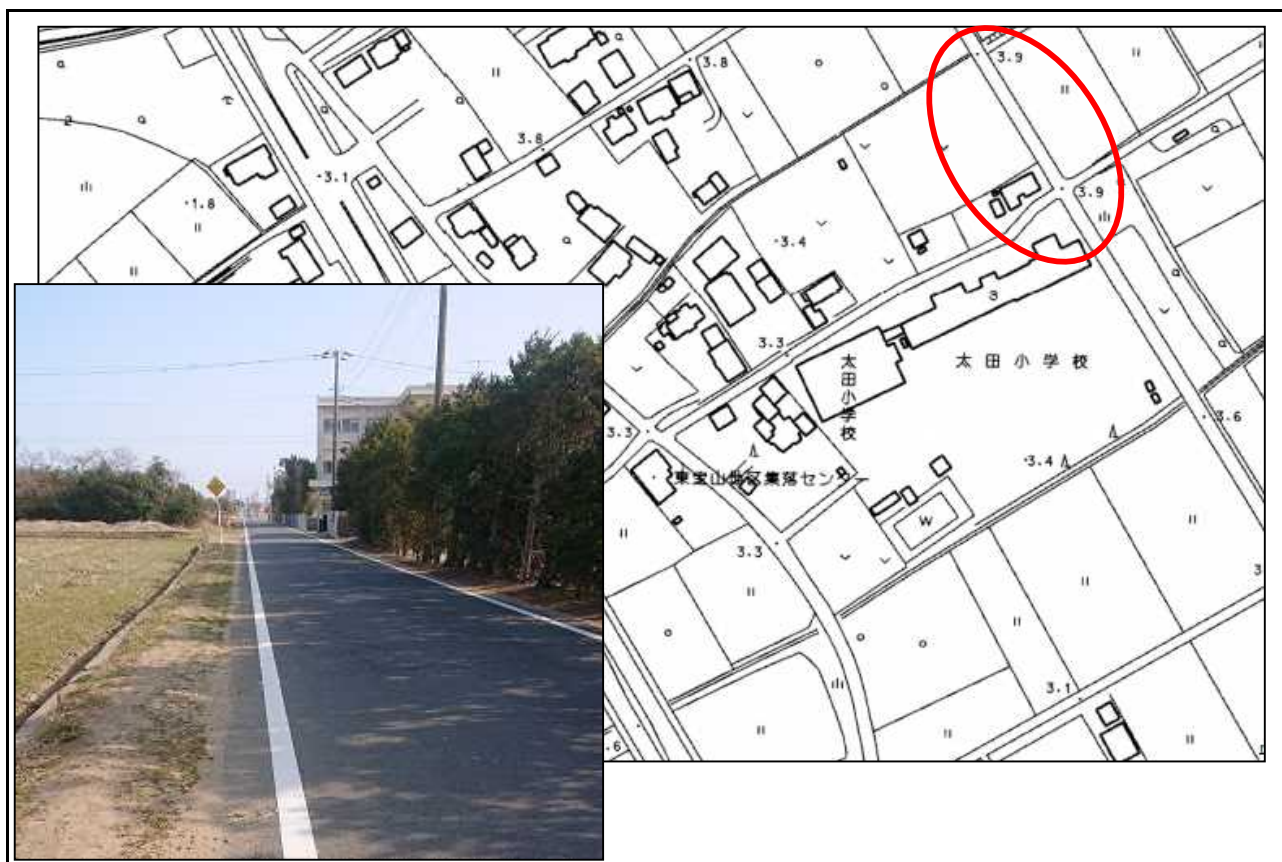
## 地図

| 危険である内容 | 歩道がない。 |

| 学校からの対策要望 | 歩道の設置により運転者も気づきやすく事故防止に繋がると考える。 |
| 対策内容 | 歩道の設置は困難なため、外側線を設置。 |

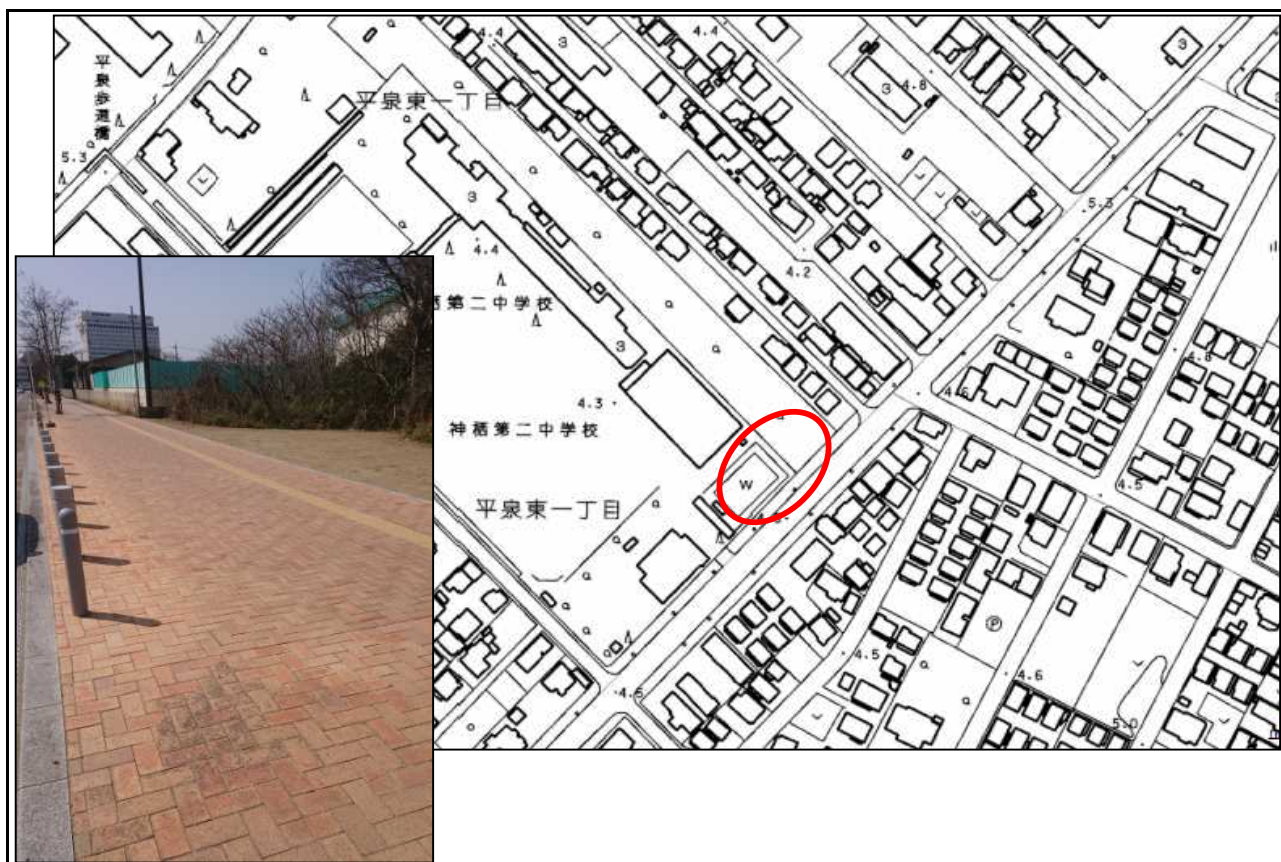
地図

| 危険である内容 | 歩道が舗装されておらず、砂利道なので、自転車走行の際危険である。 |

| 学校からの対策要望 | 舗装されることによって、安全に走行できる。 |
| 対策内容 | 舗装済み。 |

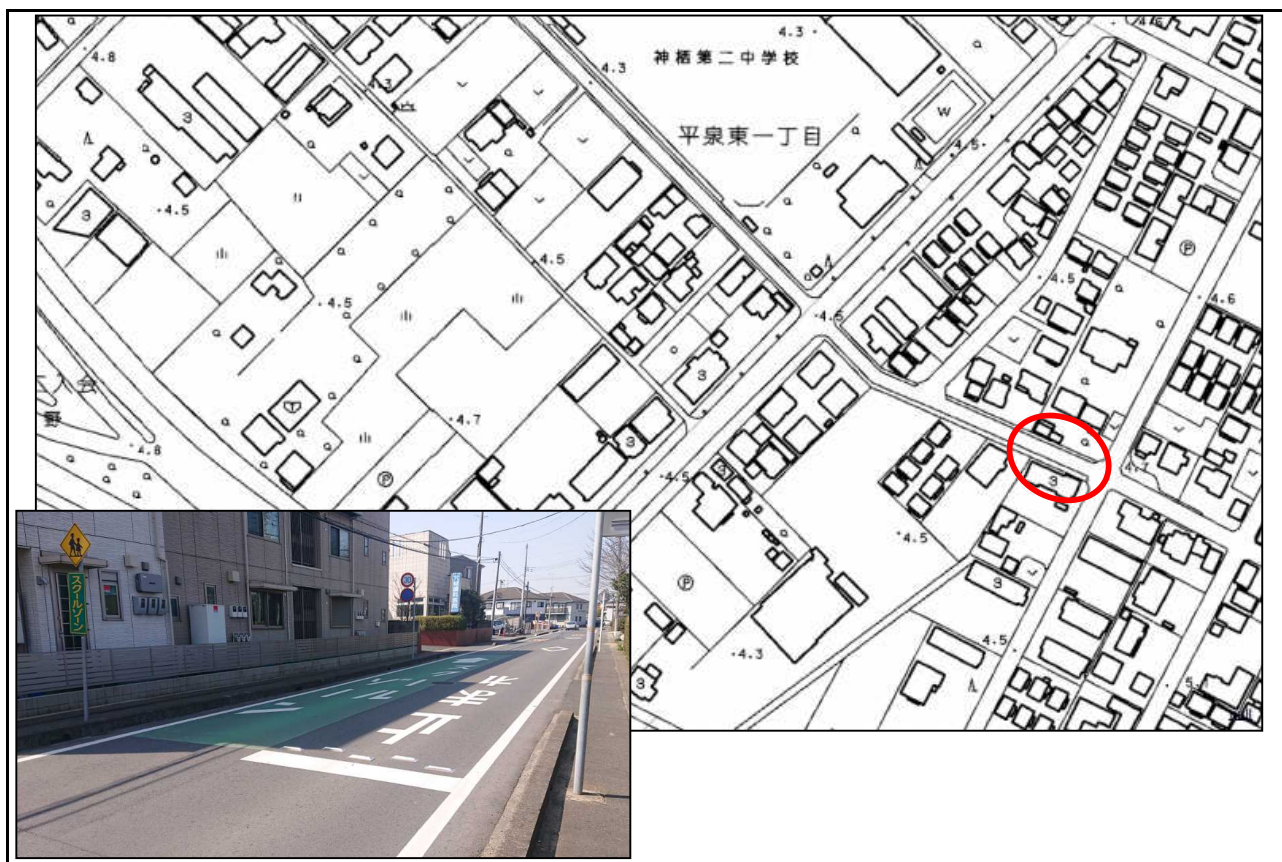
地図

| 危険である内容 | 車道が狭く、通行する車も多くスピードも出して通過するため、車道を自転車走行する際危険である。また、歩道も狭く、歩行者と自転車が通行するのは危険である。 |

| 学校からの対策要望 | スクールゾーンの設置を希望したい。 |
| 対策内容 | スクールゾーン設置済み。 |

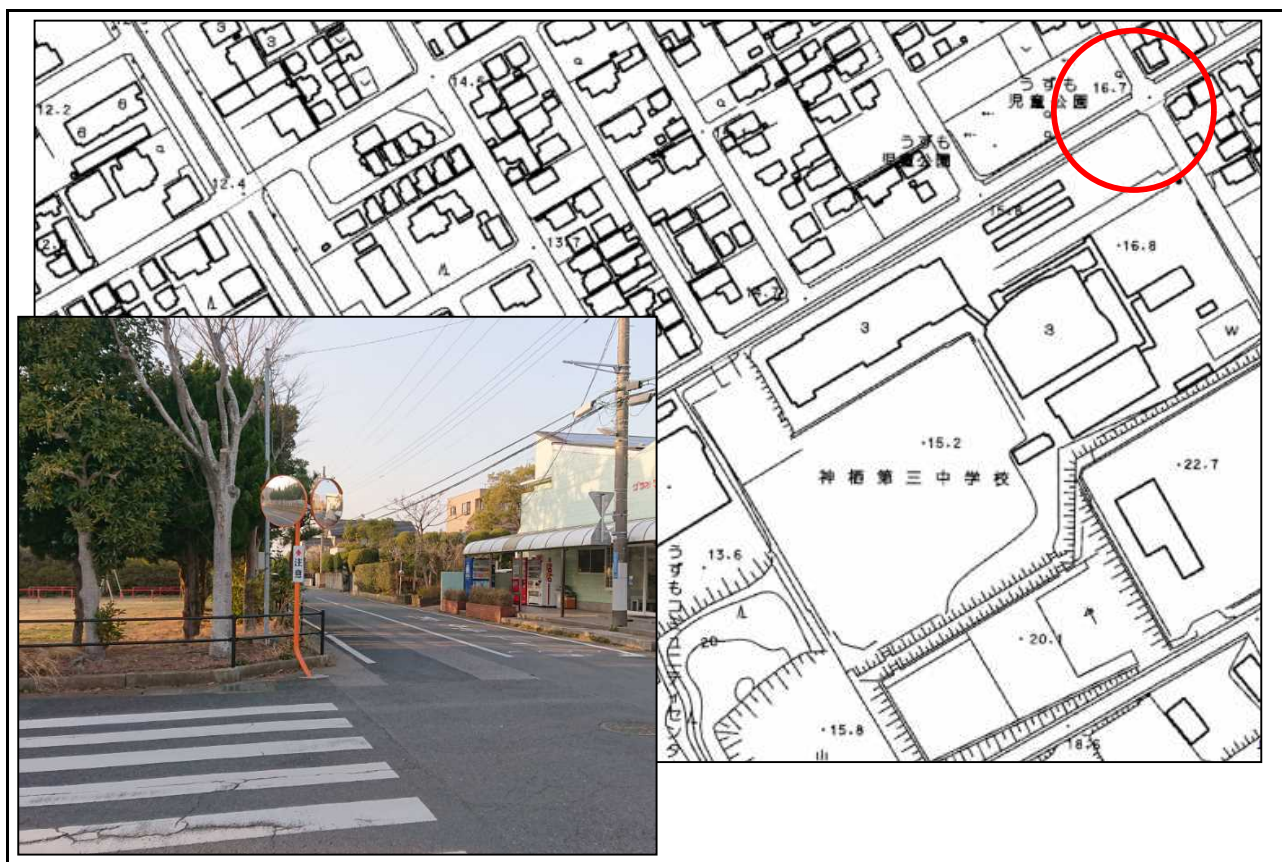
## 地図

| 危険である内容 | 生徒の横断の多い箇所であるが、横断歩道の設置がない。通行する車もスピードを出して通過するため、横断時危険である。 |

| 学校からの対策要望 | 交差点にカーブミラーを設置することで、横断する生徒に運転者が気付きやすくなり、接触事故を防ぐことができていると考えている。 |
| 対策内容 | カーブミラー設置済み。 |
