図8 神栖町地下水汚染解明のための調査フロー図

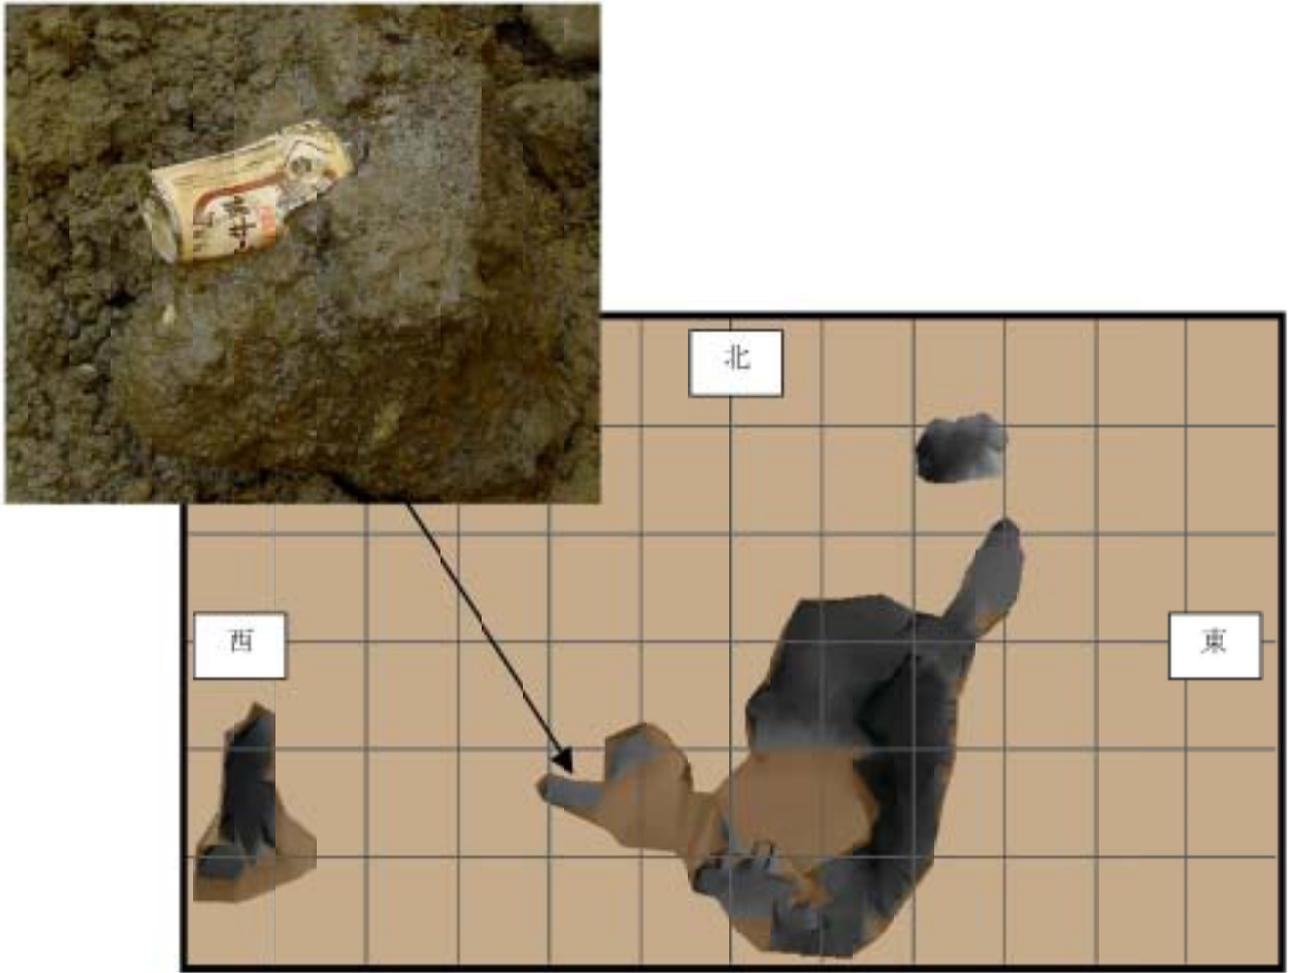
図4 掘削調査において発見されたコンクリート様の塊  
(平成17年1月27日)

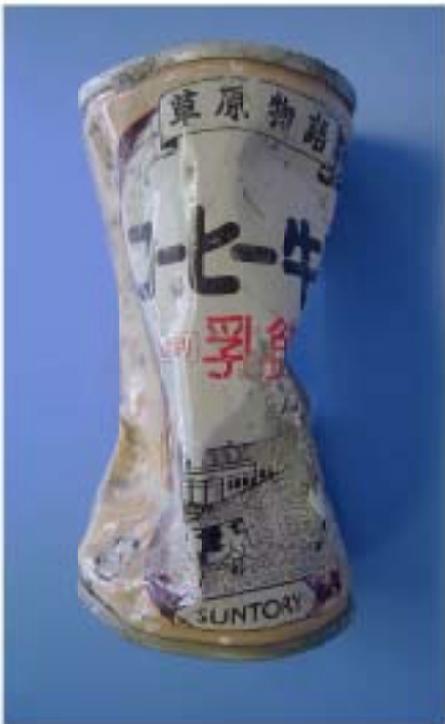
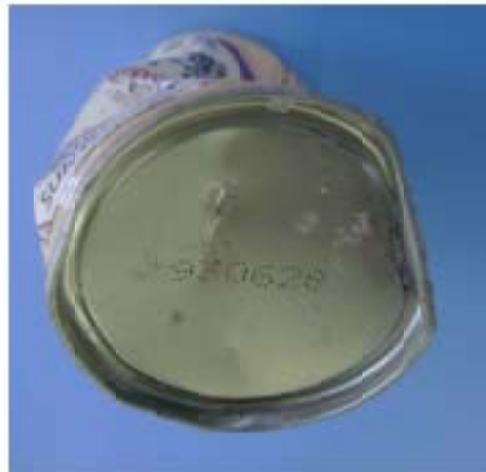
平成5年6月28日製造

図6 コンクリート様の塊中から発見された空き缶

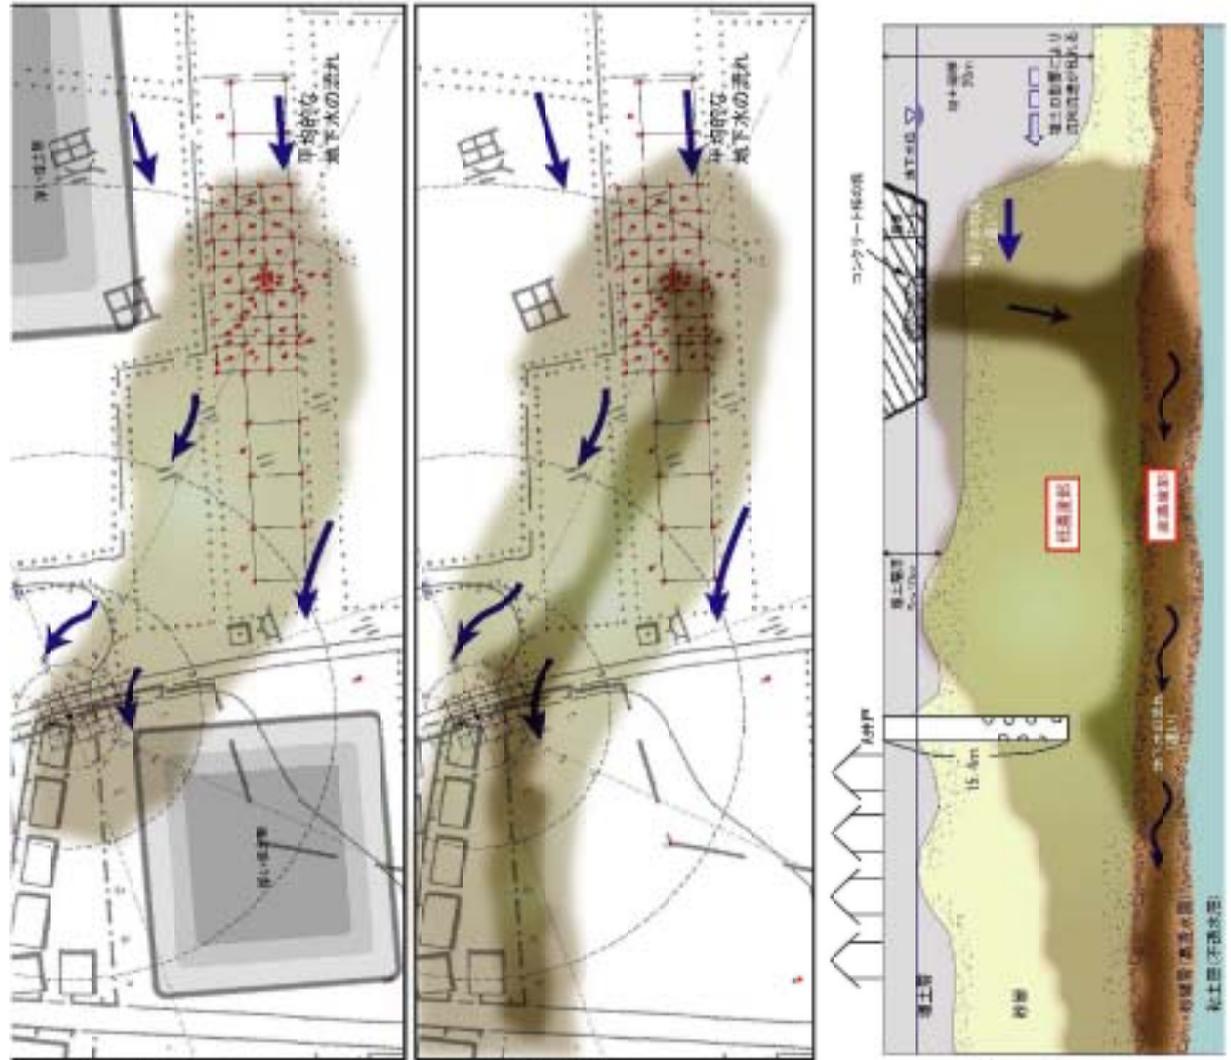
図7 汚染メカニズム

〈浅層部地下水汚染状況図〉  
汚染プリユームは、本建物にはA井戸方向へ向かうが深層部にはB汚染帯の拡大範囲が粘土層が厚薄に分布するため流路変動が見られ、偏在が顕著となる。

〈深層部地下水汚染状況図〉  
汚染帯は非常に透水性の良い砂礫層が分布するため、砂礫層に達した汚染プリユームは速い流速に乗って深層部の汚染プリユームより早くA井戸付近を通過し日地区方向へ移動する。

〈地下水汚染様式断面図〉  
コンクリート様の塊より浸出した高濃度の汚染プリユームは、汚染帯の塊より速い流速により、下方へ下向きに移動する。汚染帯では道路により汚染をばけ深層部では薄い汚染帯に比べてより速くへ移動する。

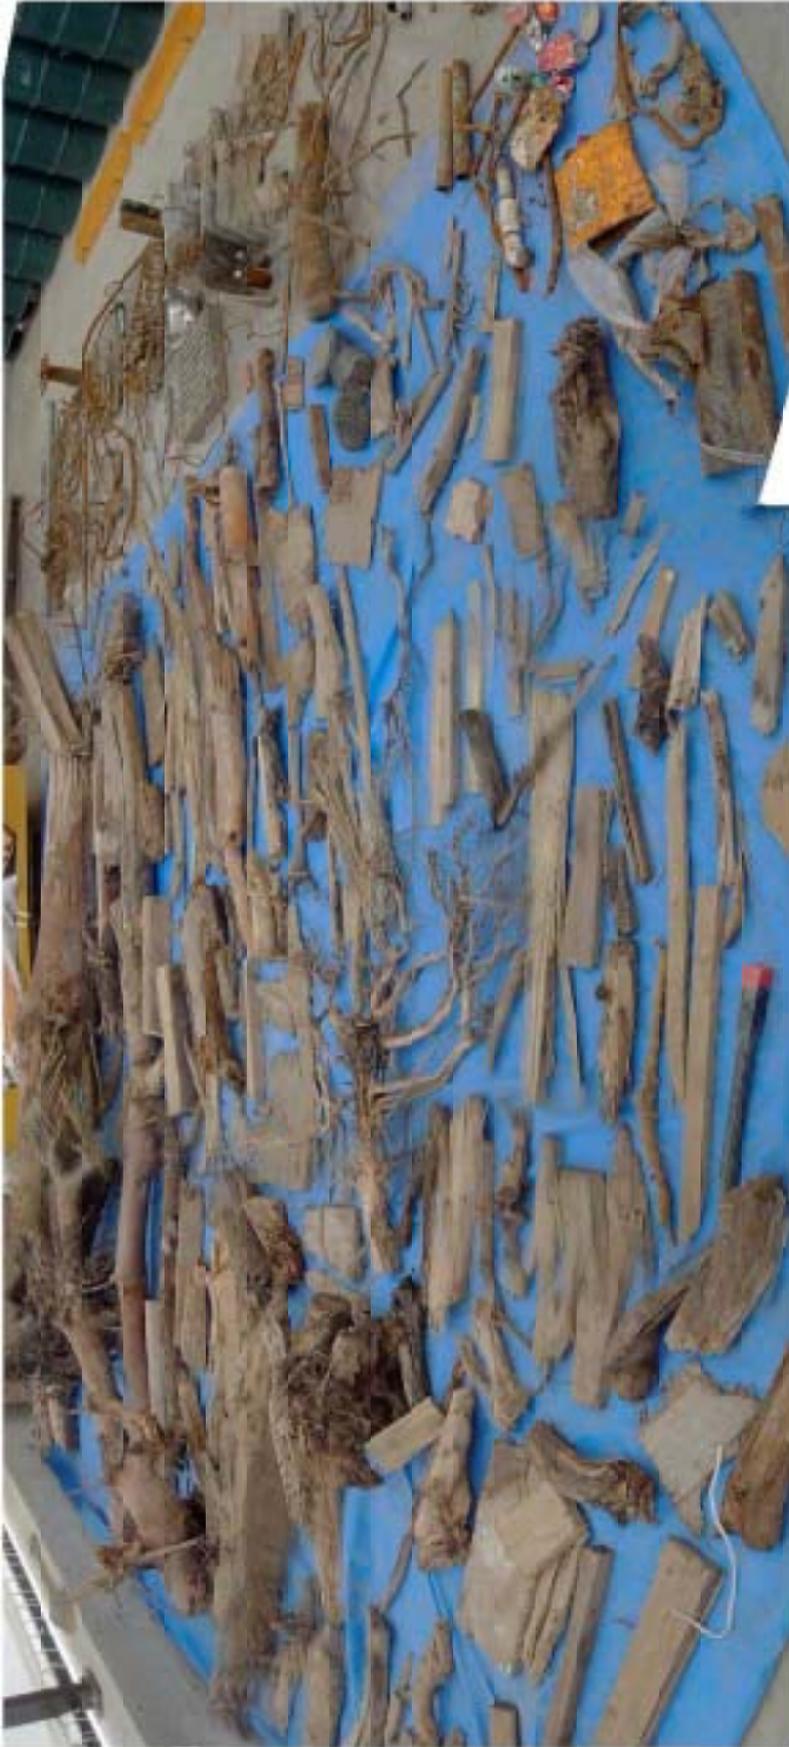
図10 掘削時に発見された廃棄物（木くず、金属片等）

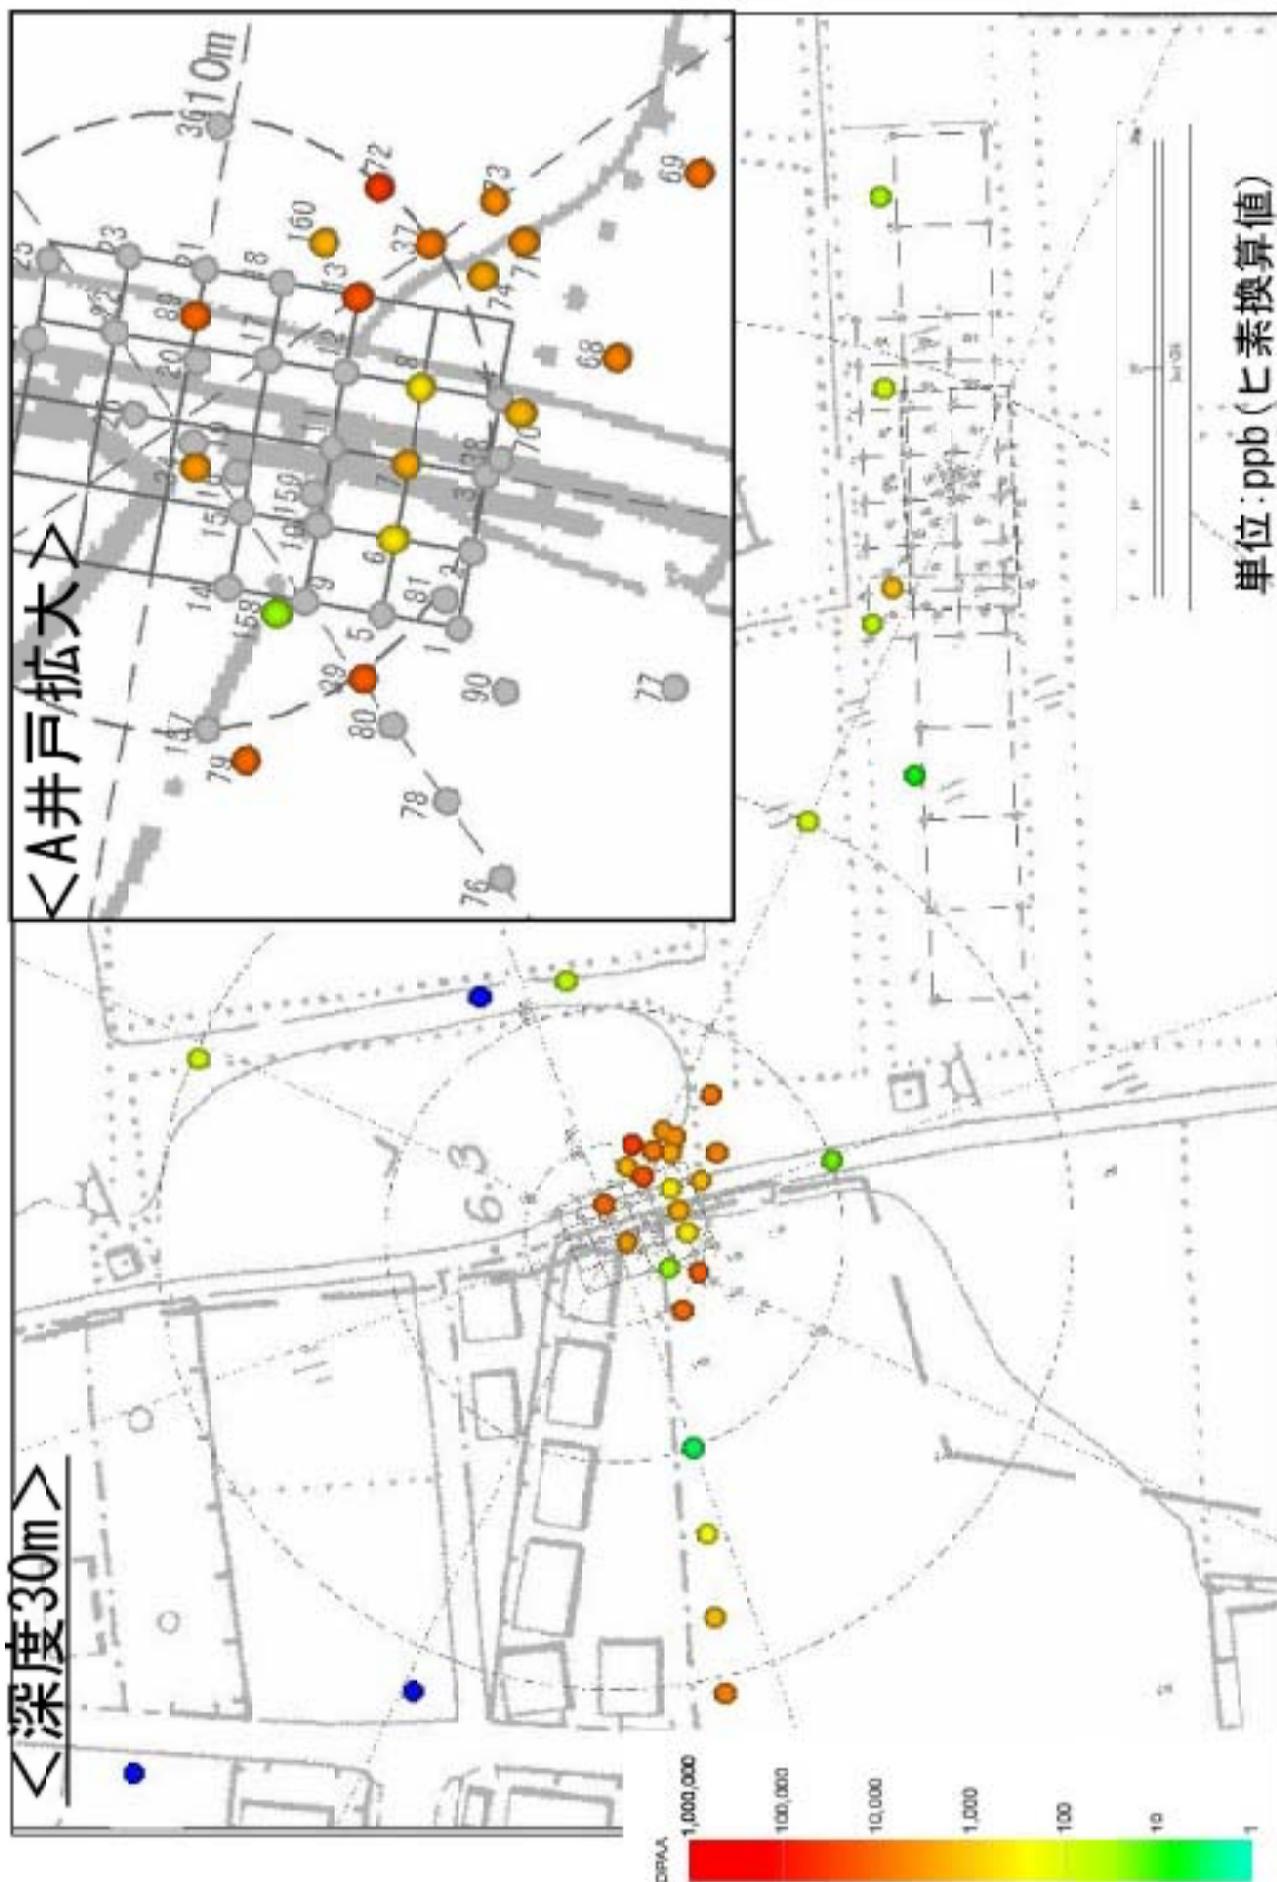
図12 2005年春季(4~5月)A井戸周辺地下水ジフェニルアルシン酸汚染状況図

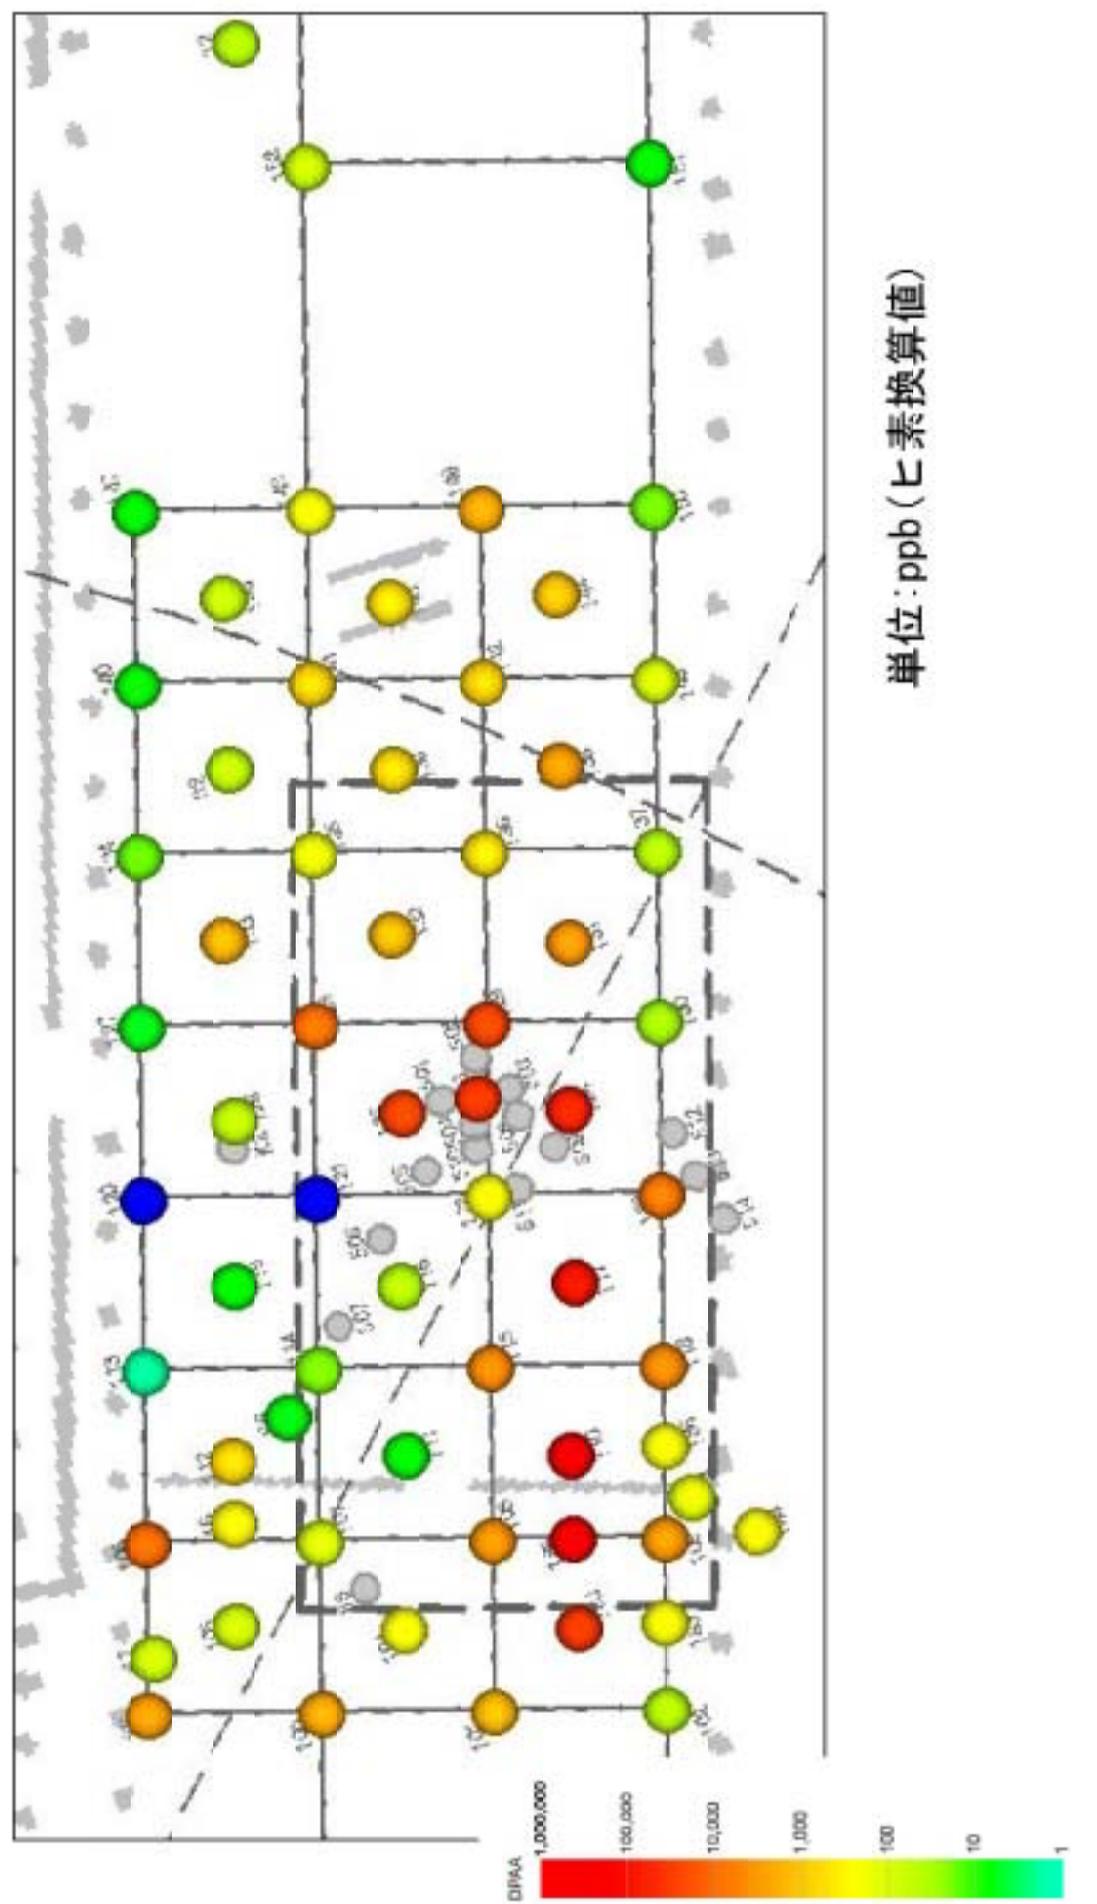
図13 2004年夏季(7~8月)掘削調査地点地下ジフエニルアルシン酸汚染状況図  
 <深度10m>

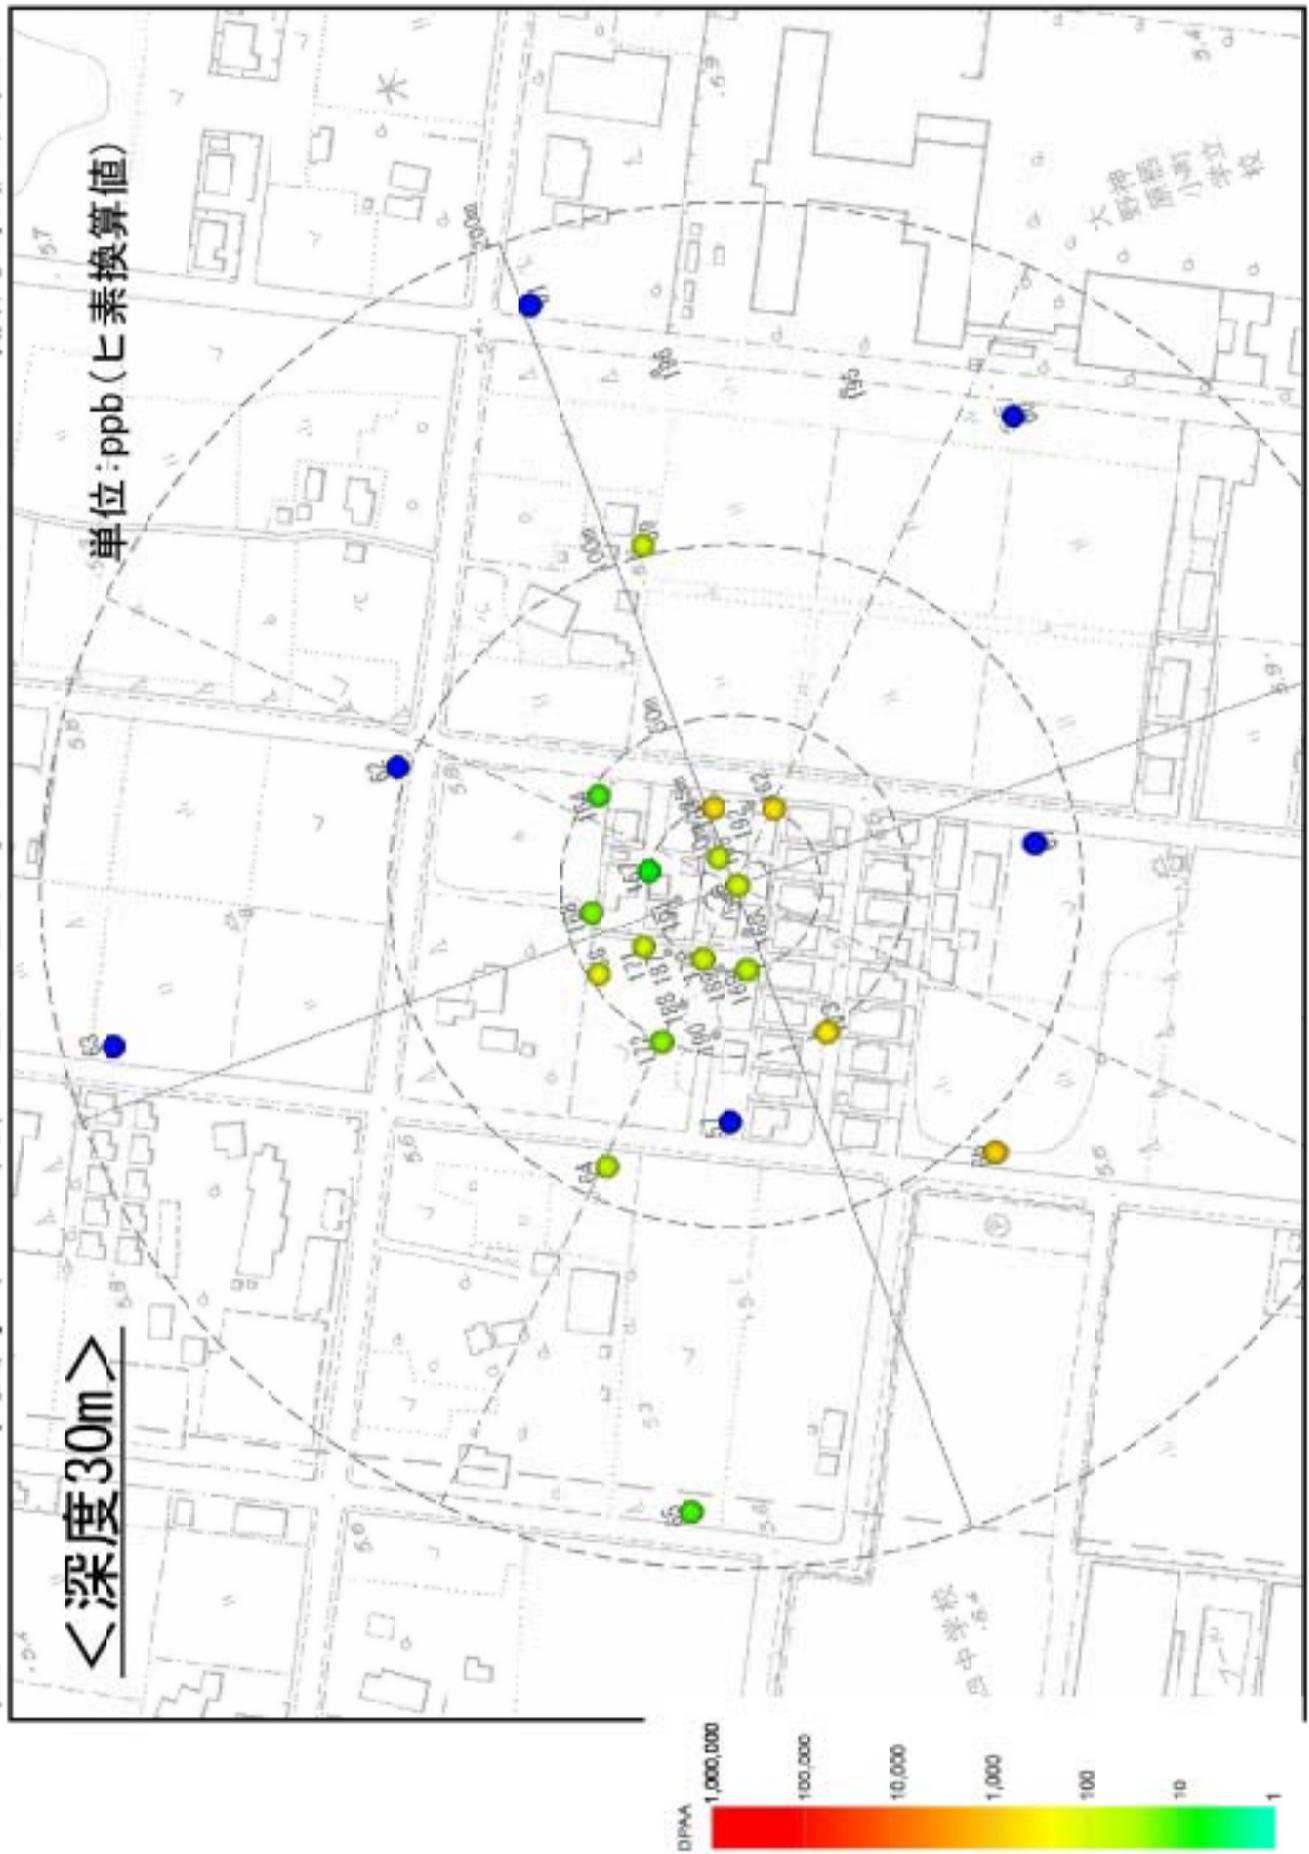
図14 2004年夏季(7~8月)B地区地下水ジフェニルアルシンの汚染状況図

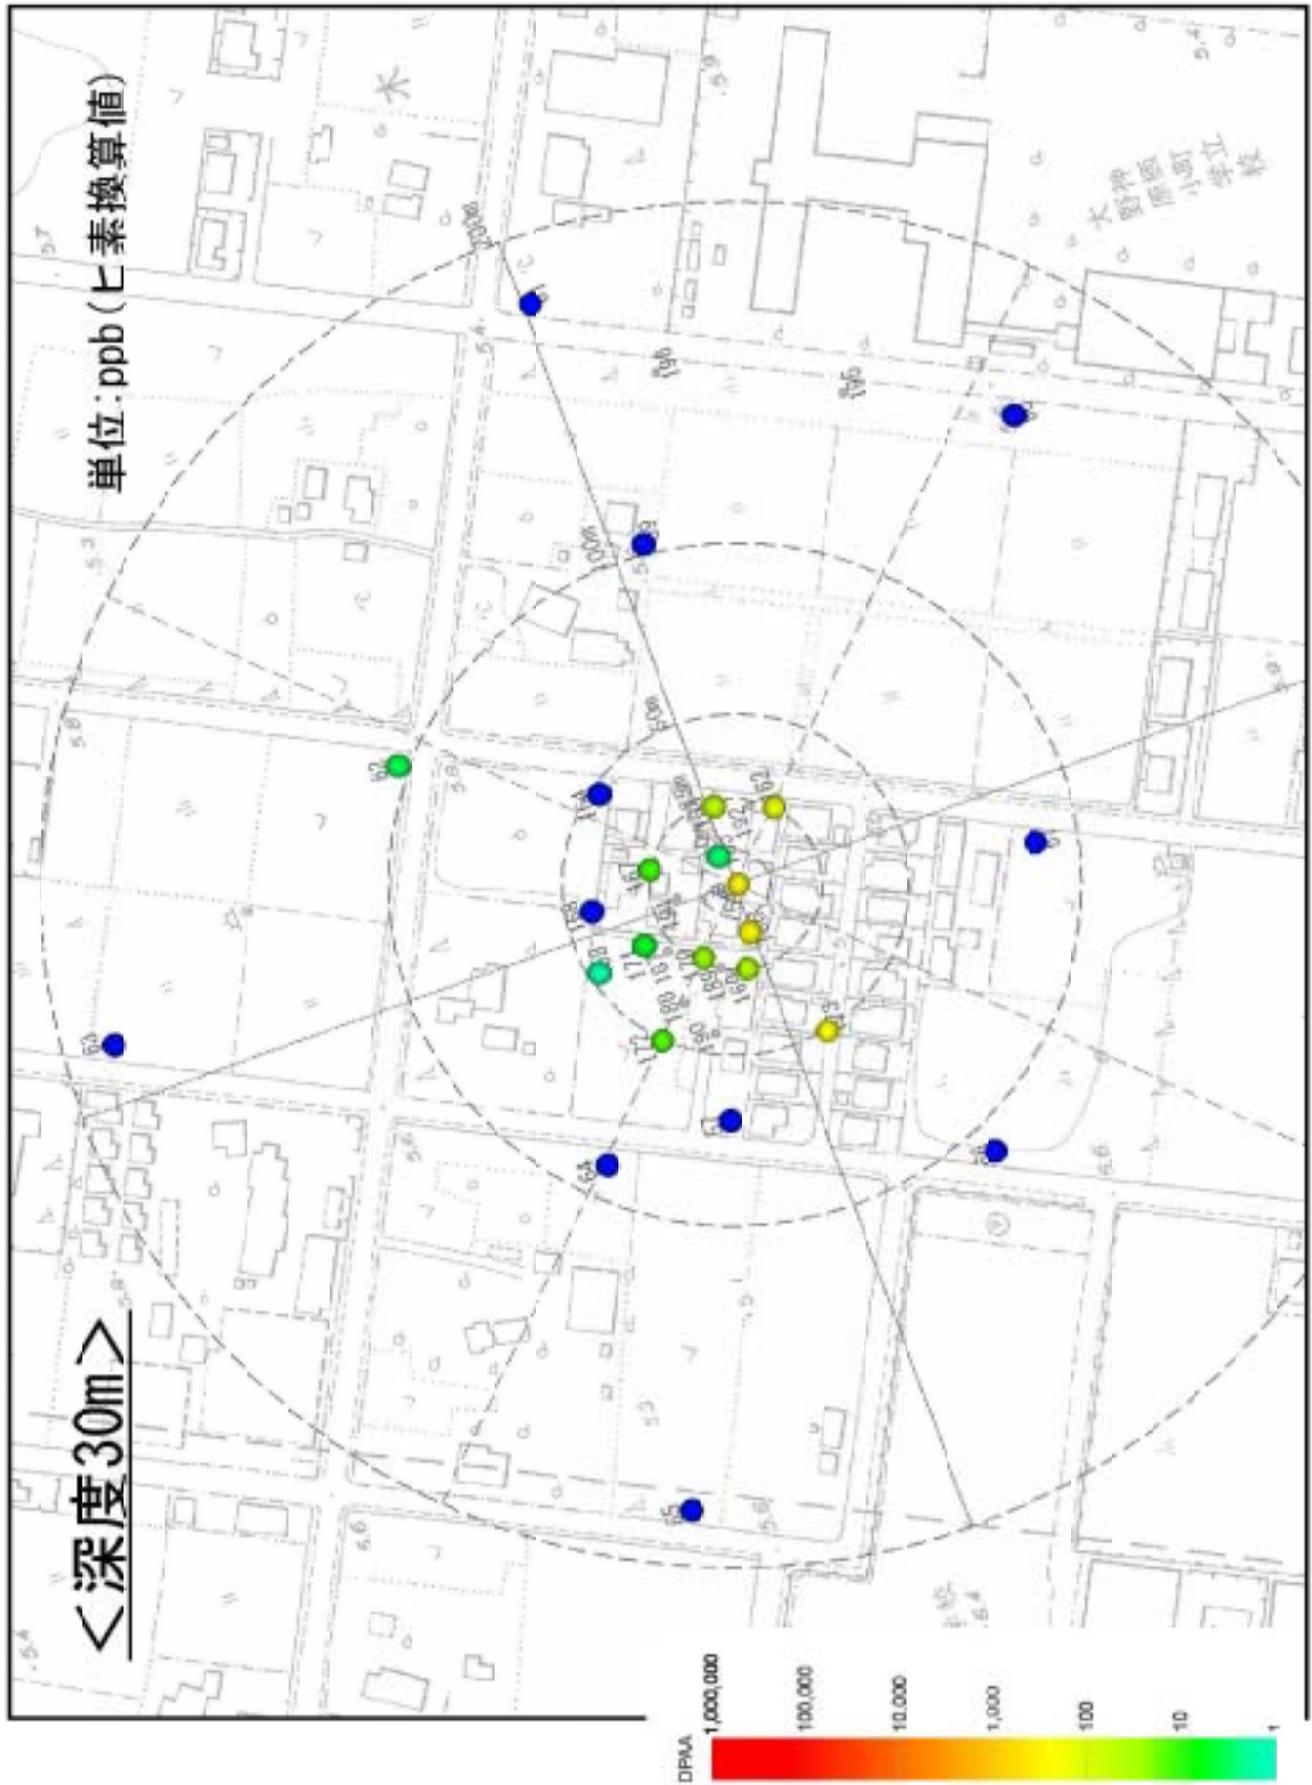
図15 2004年秋季(10月)B地区地下水ジフェニルアルシン酸汚染状況図

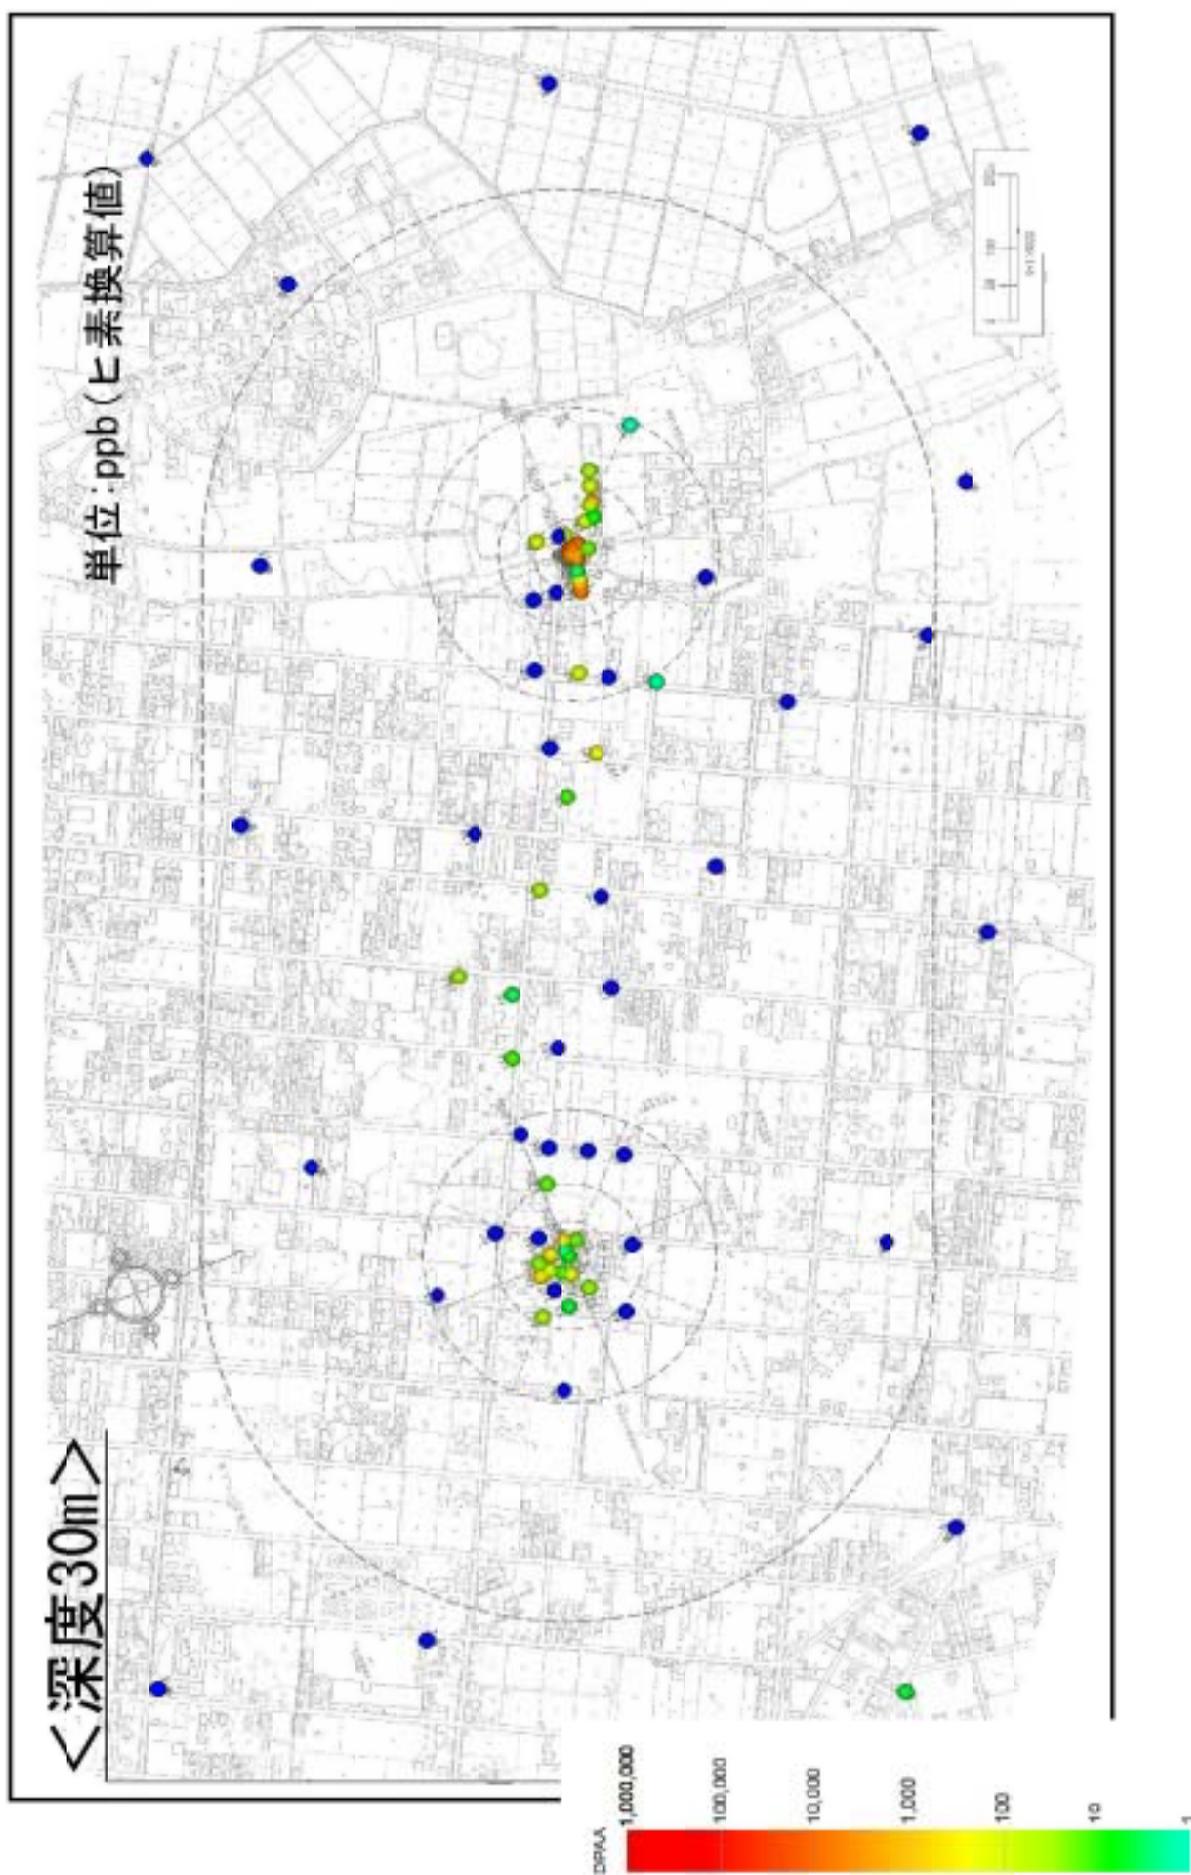
図16 2005年春季(4~5月)ABトラックフェニルアルシン酸汚染状況図
