神栖市液状化対策 説明会

Ⅲ地区(深芝字豊田・字昭田)

平成28年 4月 10日
神栖市役所 都市計画課

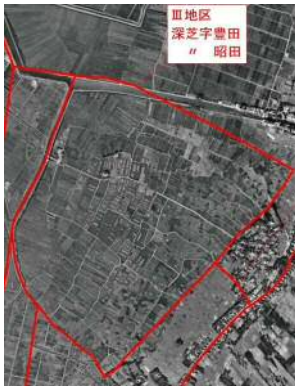
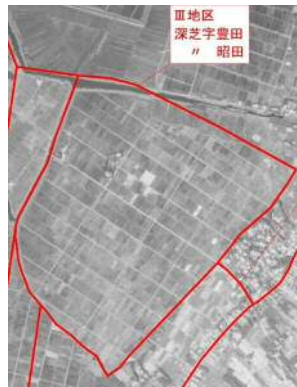
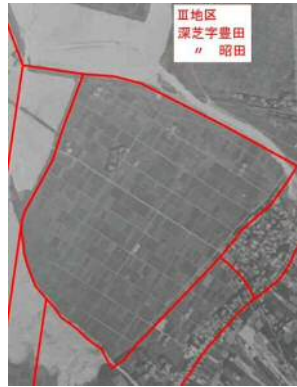
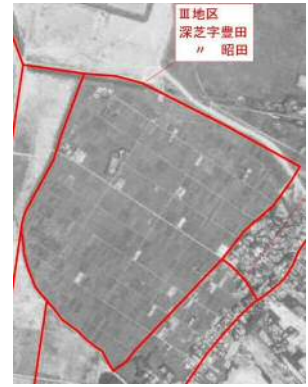
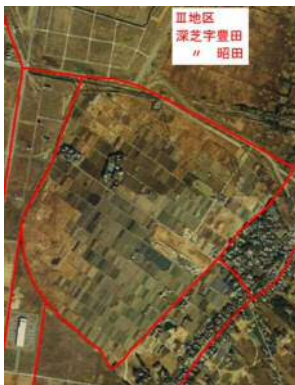
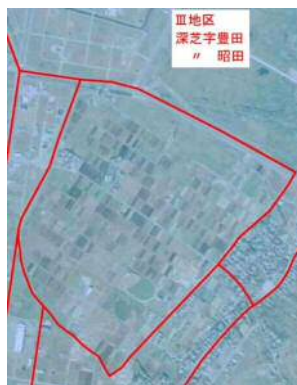
1.造成履歴(航空写真)

■ 調査地区は、昭和30年代に農地整備が大規模に行われました。
 ■ 昭和50年代以降に砂利採取が行われていたと思われます。

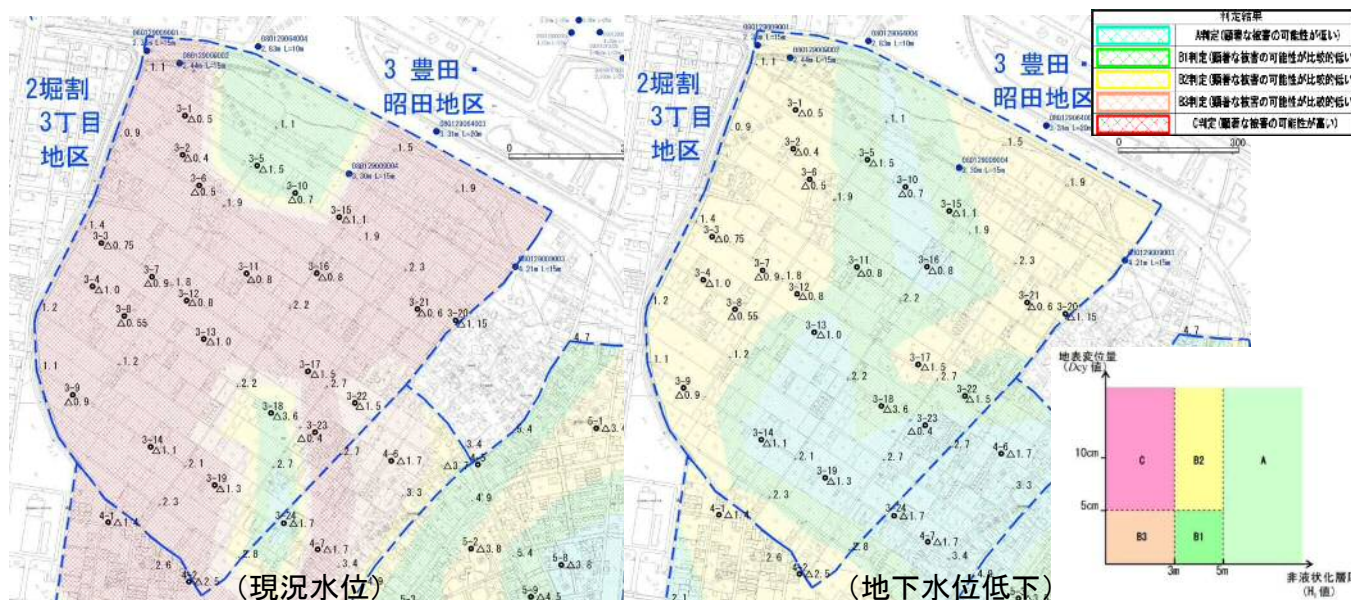
液状化発生の可能性、判定結果

- 地下水位低下工法を実施した場合、C判定がB判定に変わることから、めり込み沈下による液状化発生被害の可能性が低くなります。
- ただし、掘削が深かった箇所では地下水位以下の埋戻し土が液状化し、地盤自体が圧縮沈下し、液状化しない原地盤部との境界で段差ができます。地下水位低下により、この段差は少なくなります。それでも段差によって建物が傾く可能性は残ります。

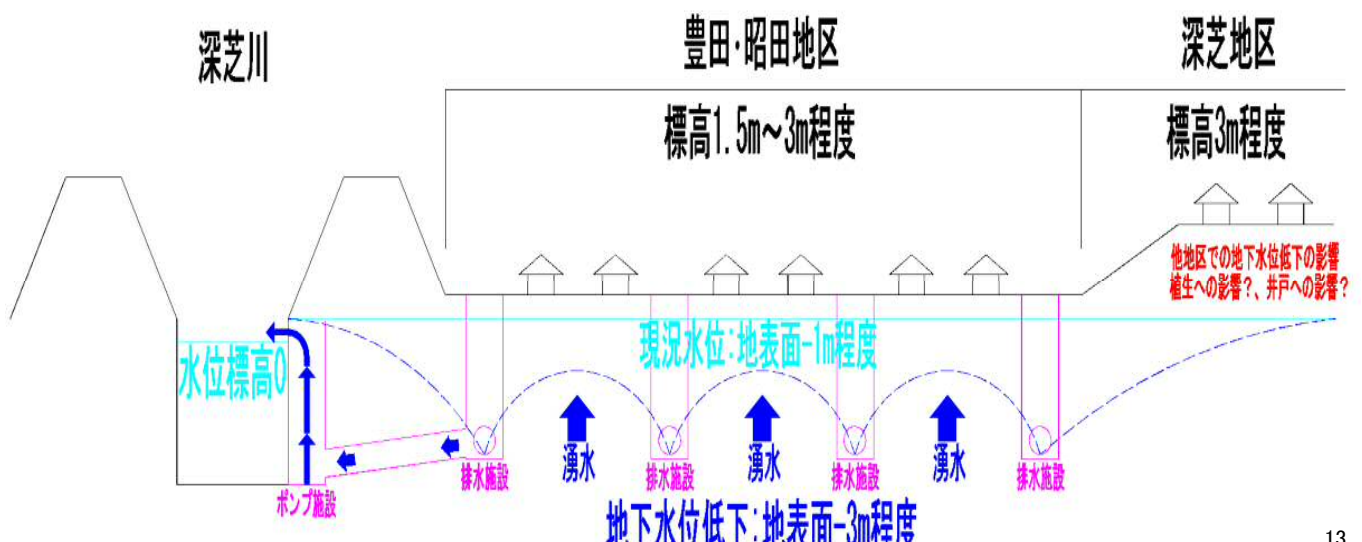
- 豊田・昭田地区は、地盤内に粘性土が一様に分布しないため、地下からの湧水により、地下水位を低下させにくい状況が予想されます。
- さらに、止水効果が期待できないため、地下水位低下の影響は、他地区にまで及ぶこととなり、不測の事態が懸念されます。
- また、周辺地区よりも標高が低く、地下水位が高い地区となっています。
- そのため、地下水位を低下させることができたとしても、排水先となる深芝川の水位まで揚水させるため、ポンプ等の維持管理での課題が懸念されます。

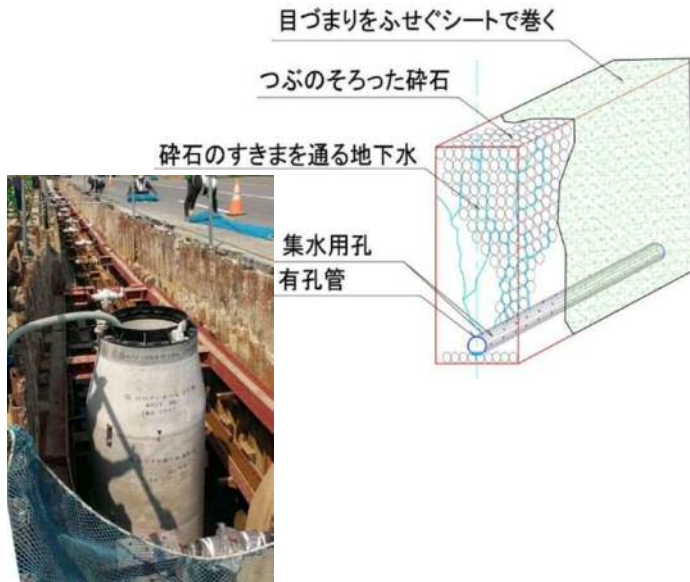
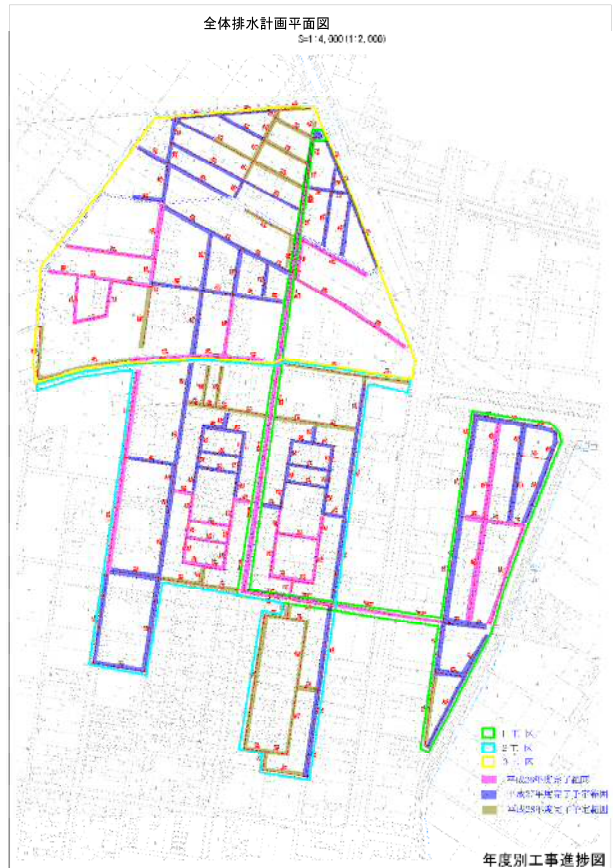
年度別工事進捗図 14

鰐川・堀割地区においては、地下水位低下工法のために、道路内を土留め矢板で止水・開削し、目詰まり防止シートと砕石で囲まれた有孔管を埋設した後、矢板を引抜く工事を実施しています。

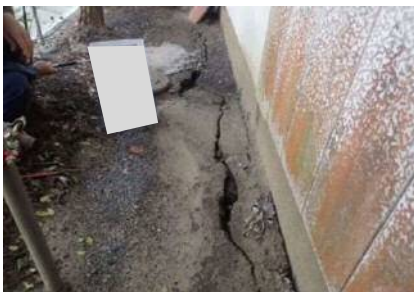
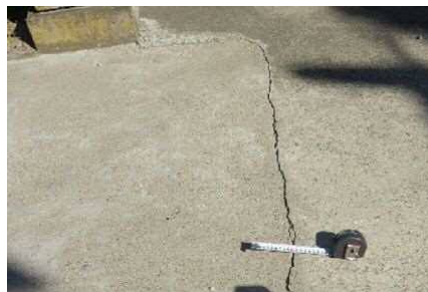
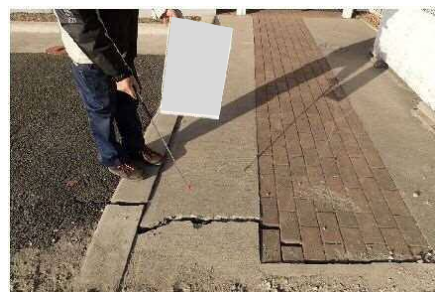
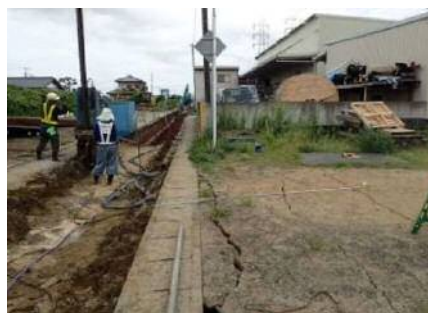
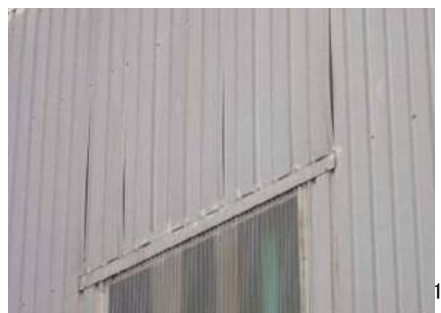
- 地下水位低下の工事では、排水管を3mの深さに設置するため、下水道工事と同じように溝を掘る過程において、地盤が緩い場合に限り、溝の近傍で以下のような変状も発生しています。
 - ✓ 騒音、振動、地割れ、土間の損傷、塀の亀裂、
 - ✓ 空洞化・地盤沈下、道路側溝の変位、建物の異変、等
