神栖市液状化対策 説明会

Ⅳ地区（深芝の一部、平泉の一部）

Ⅴ地区（深芝南一～五丁目、
平泉東二丁目の一部・三丁目）

平成28年 4月 10日
神栖市役所 都市計画課

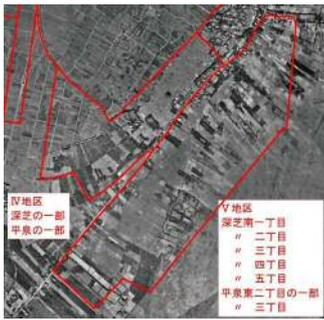
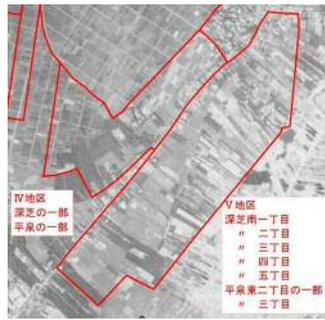
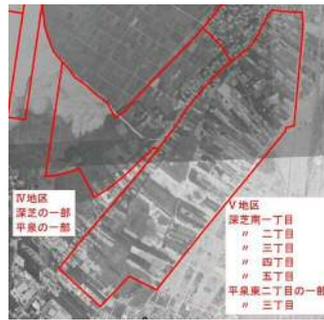
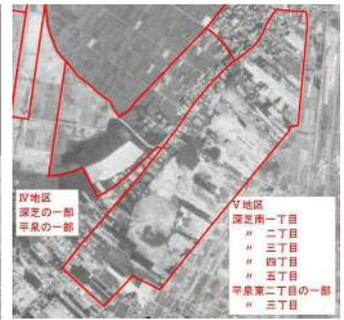
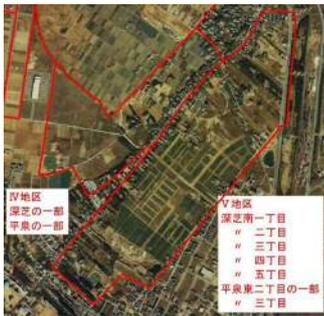
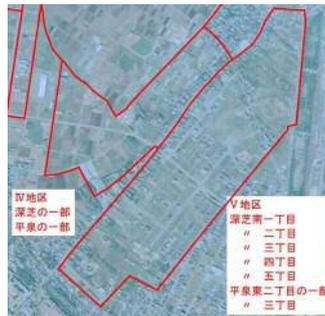
- 調査地区は、昭和50年代後半に土地造成が大規模に行われました。
- 昭和40年代後半に砂利採取が行われていたと思われます。

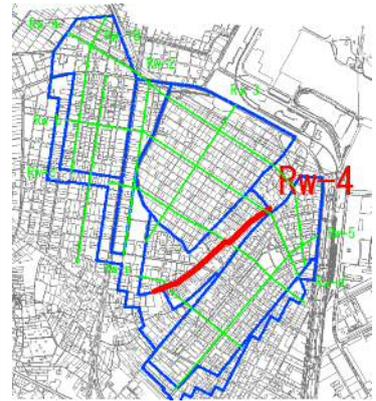
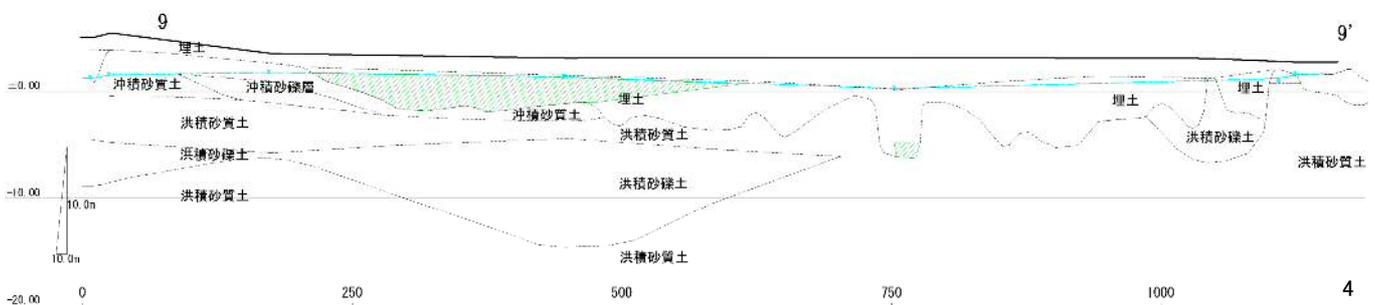
Rw-4 断面

- この地域の地盤は、硬い砂層(洪積砂質土)を基盤とし、地面を掘削した後、緩い土で埋め戻した箇所が点在しています。
 - 地下水位は地表面下2m程度で、地下水位以深の緩い埋め戻し土が液状化し、建物等の沈下傾斜を引き起こしたものと推察されます。
- ※緑ハッチ部:液状化したと思われる地層

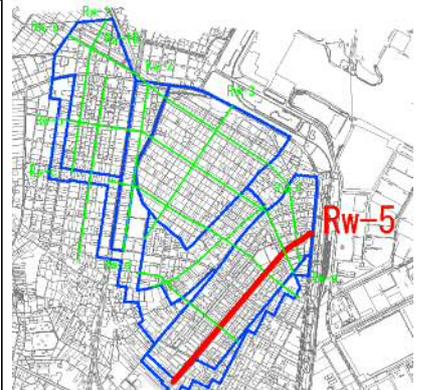
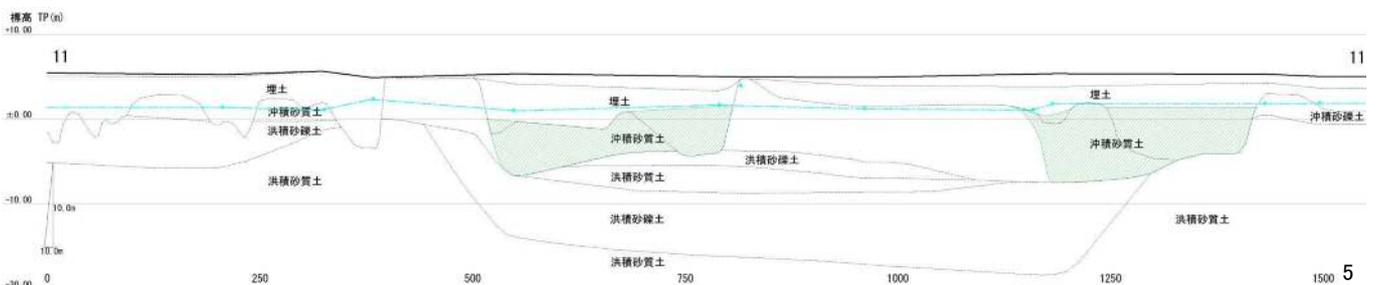
Rw-5 断面

※基本的にIV地区同様ですが、地下水位は3m程度となっています。

- この地域の地盤は、硬い砂層(洪積砂質土)を基盤とし、地面を掘削した後、緩い土で埋め戻した箇所が点在しています。
 - 地下水位は地表面下3m程度で、地下水位以深の緩い埋め戻し土が液状化し、建物等の沈下傾斜を引き起こしたものと推察されます。
- ※緑ハッチ部:液状化したと思われる地層

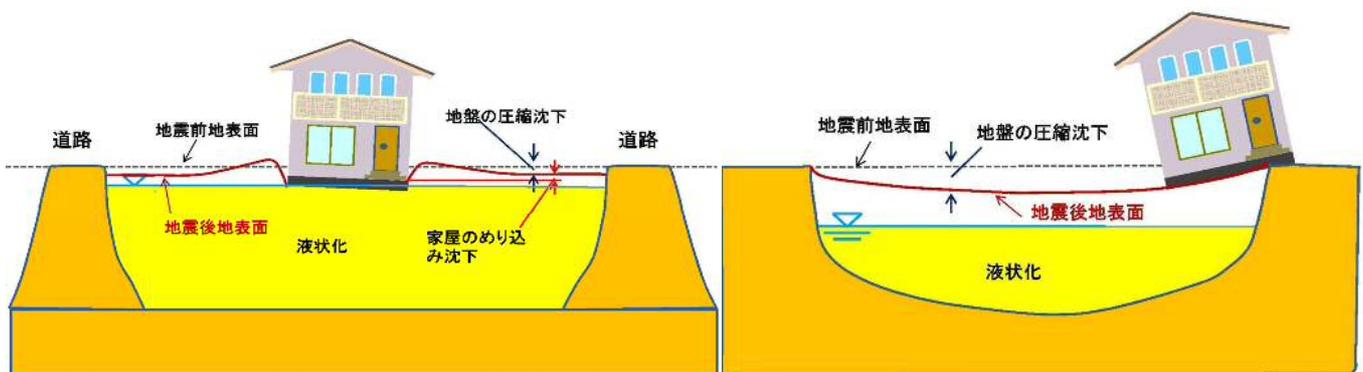
- 建物傾斜は以下の原因で発生したと推察されます。
- ① 建物直下の地盤が液状化によって軟弱化し、建物の重さでめり込んで、沈下、傾斜したもの。
 - ② 掘削箇所の縁で、液状化した地盤と液状化しなかった地盤の境界付近で生じた段差によって傾斜したもの。
- ▶ 地下水位が深いにも関わらず、液状化被害が発生した理由は、主に②の理由によるものと推察されます。

図 建物直下の液状化による沈下、傾斜

図 掘削箇所の縁での傾斜

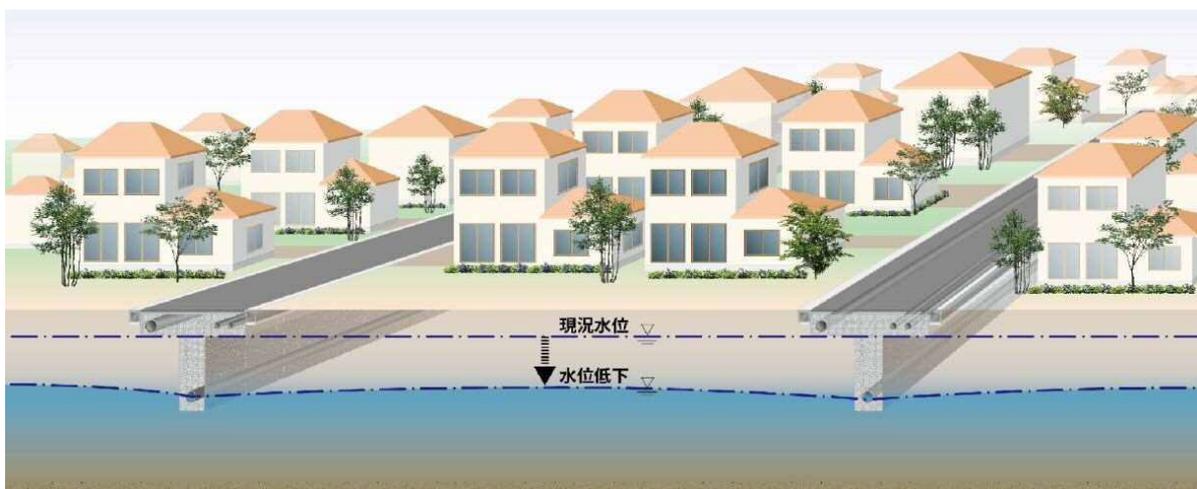
■ 地下水位低下工法は、建物を存置したまま、道路部分だけに排水施設(有孔管)を埋設し、強制的に地下水位を下げることで、宅地を含めた地区全体の液状化被害を低減できることから、「公共施設と宅地の一体的な液状化対策事業」において最も一般的な液状化対策工法です。

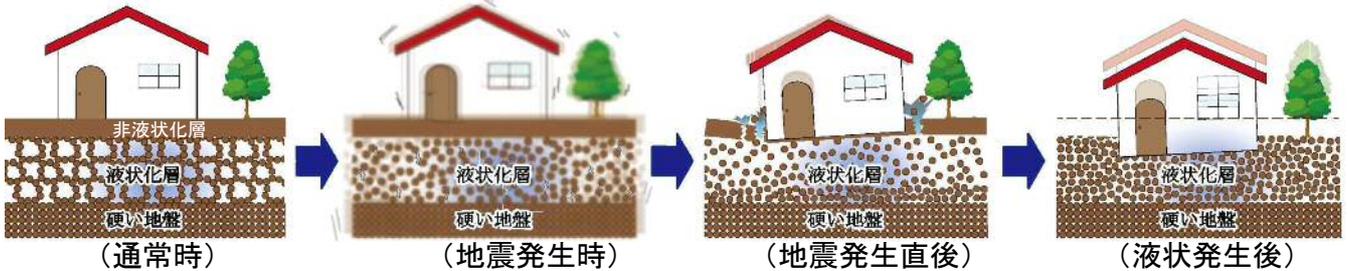
(地下水位低下前)液状化発生時の地盤状況

■ 液状化発生時の地下地盤の状況を拡大標記した模式図を以下に示しています。
 通常、液状化被害が懸念される地盤は、地下水位面上位の液状化しない層と下位の液状化する層にて構成されます。
 液状化は、地震の強い揺れにより砂粒同士の結合が外れ、地表面に砂粒や水が噴き出し、地盤や建物が沈下してしまう現象です。
 地下水位低下工法の実施により、建物直下の液状化しない層厚が増し、その下の層が液状化しても建物はめり込み沈下を生じにくくなります。また、下の液状化層の厚さが薄くなるので、地盤全体の沈下量も減ります。

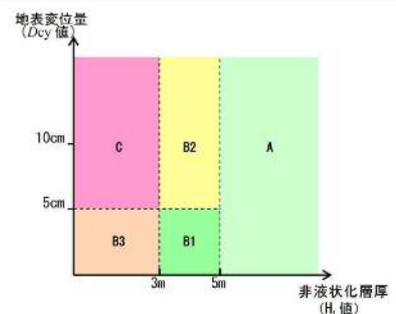
(a) H₁~Dcy判定図

- ▶ 地下水位が地表面から5m以上深い箇所は、液状化しない層が地表面に5m以上あることから、顕著な被害の可能性が低いA判定に区分されます。
- ▶ 地下水位が地表面から3m以下で、地表変位量(Dcy)が5cm以上となる箇所は、顕著な被害の可能性が高いC判定に区分されます。

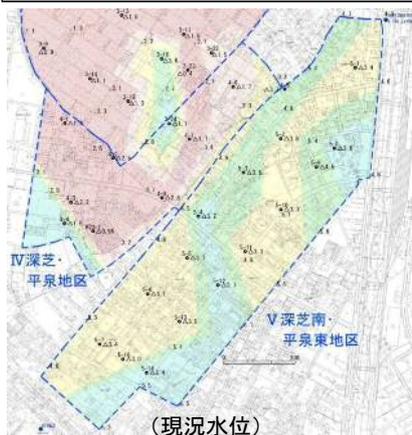
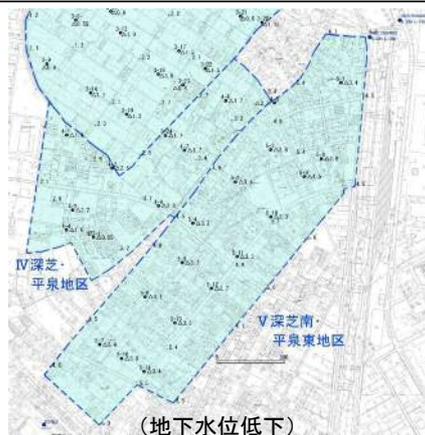
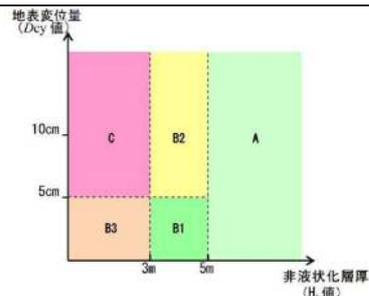
液状化発生の可能性、判定結果

- 地下水位低下工法(地表面-5m)を実施した場合、判定がA判定に変わることから、めり込み沈下による液状化発生被害の可能性が低くなります。
- 一般的に、地下水位が3m程度であれば、液状化の可能性が低いとされていますが、本地区においては、地下水位がもともと3m程度であるにもかかわらず、建物の液状化被害が多数、発生しました。したがって、本地区においては、地下水位を地表面から5m程度まで下げることが液状化対策として検討しました。
- ただし、掘削が深かった箇所では地下水位以下の埋戻し土が液状化し、地盤自体が圧縮沈下し、液状化しない原地盤部との境界で段差ができます。地下水位低下により、この段差は少なくなりますが、それでも段差によって建物が傾く可能性は残ります。

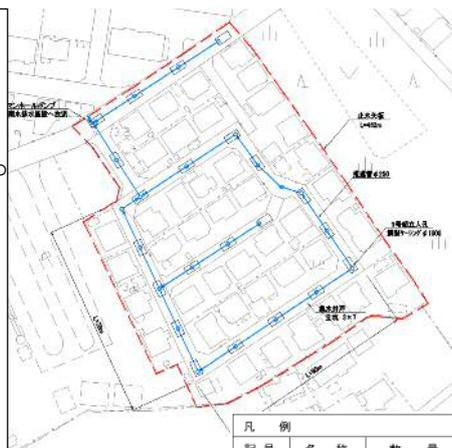
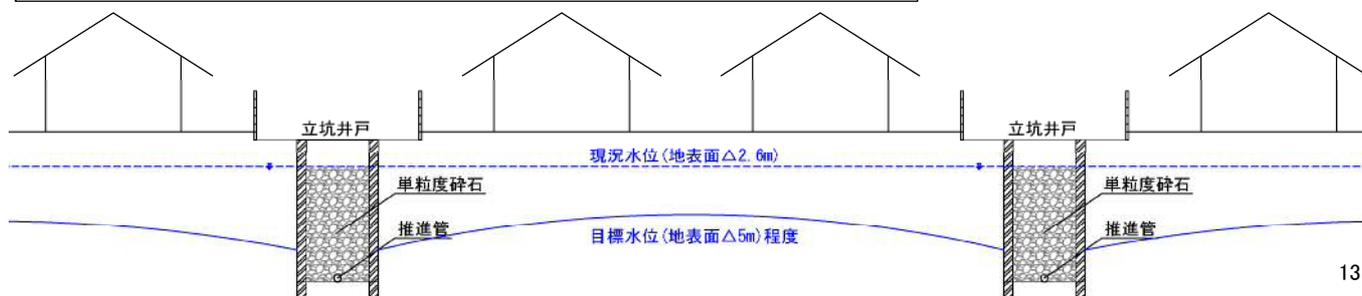
- 神栖市の堀割鰐川地区で用いられている工法(開削による地下水低下工法)では、地下水位を3m以深にすることが施工上困難です。
- 本地区においては、道路に推進管で連結した立坑井戸を設置し、地下水の排水ネットワークを形成し、地区全体の地下水位を低下(地表面△5m)させる、「立坑井戸による地下水位低下工法」について検討しました。
- 立坑井戸は、集水しやすい井戸構造とするため、碎石で埋め戻します。

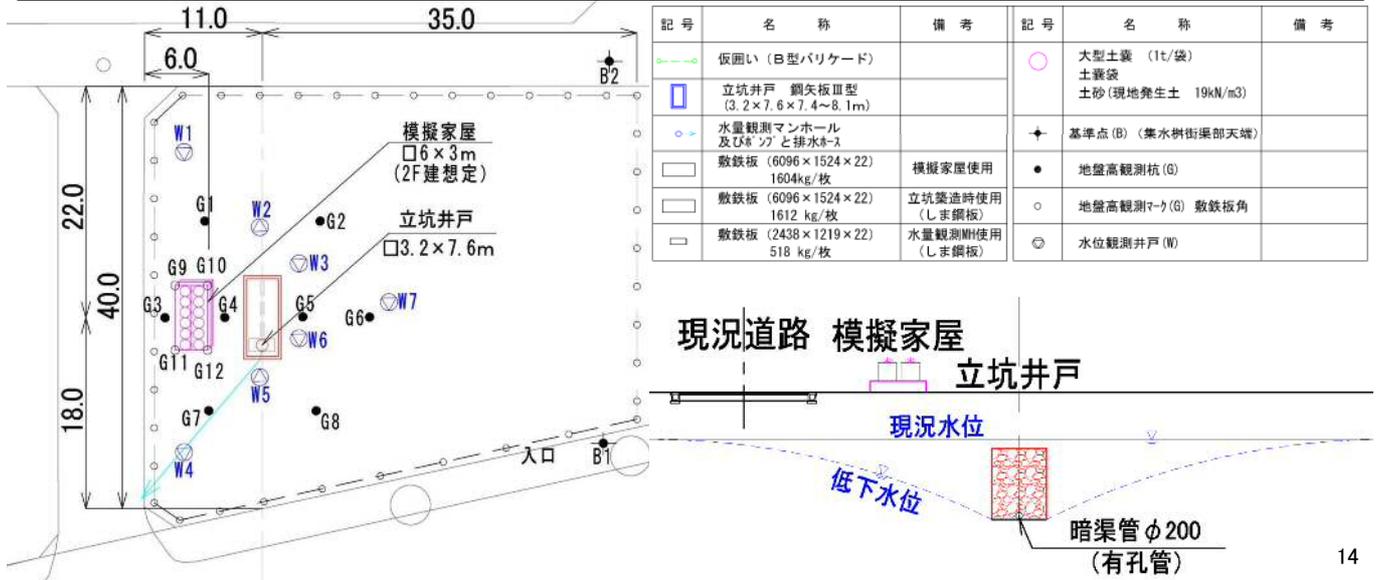
- 立坑井戸設置による、地下水位の低下状況を確認するため、実験場所に以下を設置しました。
- ✓ 立坑井戸: 集まって来る地下水位をポンプで排水
- ✓ 模擬建物: 地下水位低下による建物変状を観測
- ✓ 地盤高観測杭(G): 地下水位低下による地盤沈下を観測
- ✓ 水位観測井戸(W): 用地内の地下水位低下状況を観測

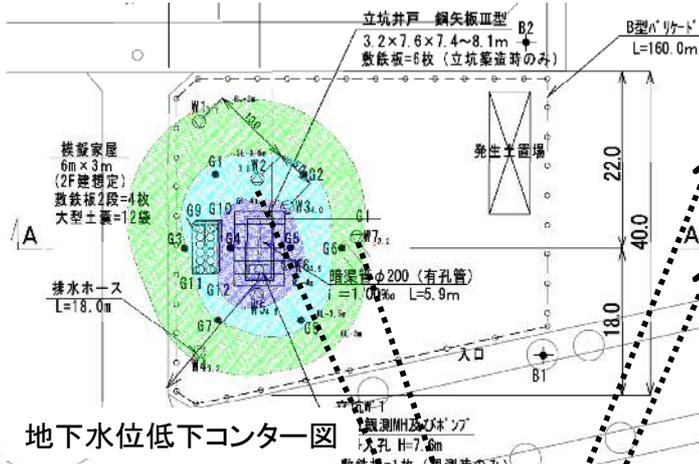
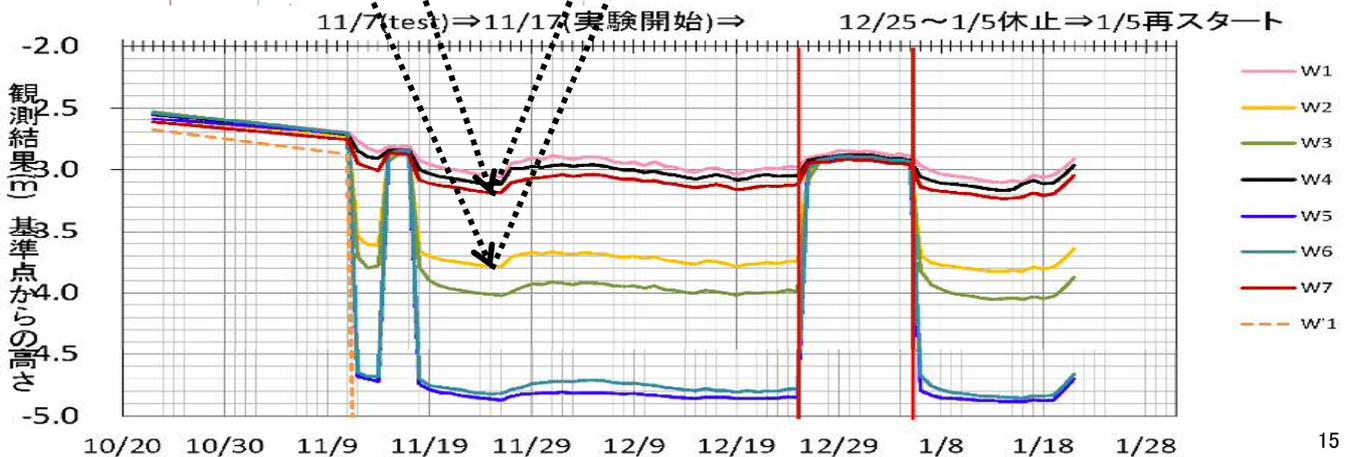
- 約2ヶ月間の実証実験において以下を確認しました。
- ✓ 10m離れた観測井戸で、0.6mの水低下
- ✓ 6m離れた観測井戸で、1.2mの水低下

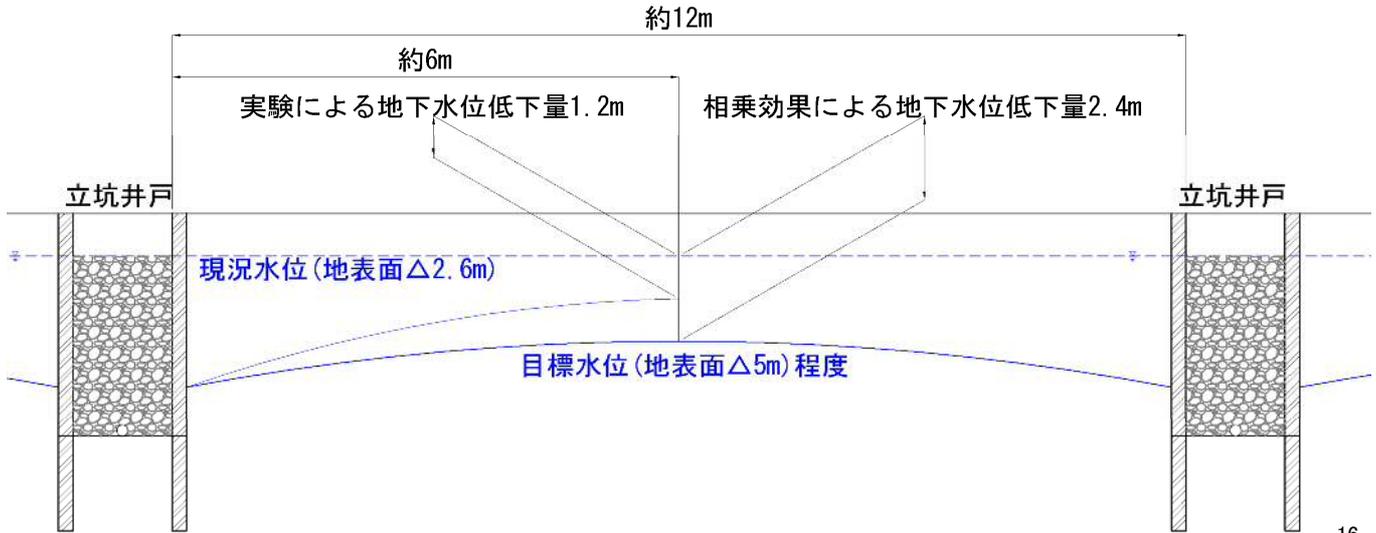
- 実験による地下水位低下状況から、地区全体の地下水位を目標水位まで低下させるためには、立坑井戸の設置間隔を12m程度にする必要があると想定しました。

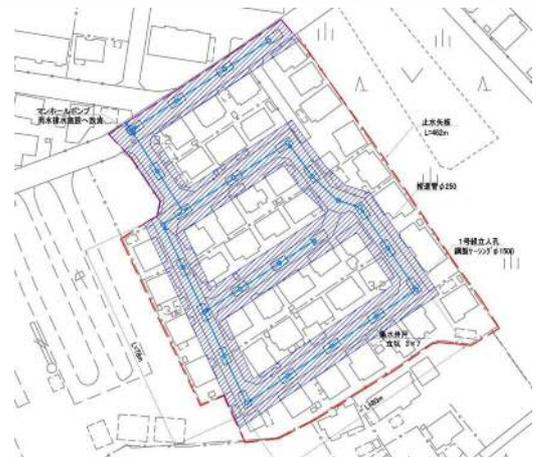
- ✓ 実証実験から、立坑井戸の設置間隔は、概ね12mとなります。
- ✓ 本地区における道路間隔は、狭いところでも、概ね50m程度です。
- ✓ 立坑井戸を民地内設置することは、制度上、施工上困難です。

➤ これらを踏まえ、道路に設置した立坑井戸による、地下水位低下範囲(地表面 $-$ 5m)は、道路付近に限定されると考えました。

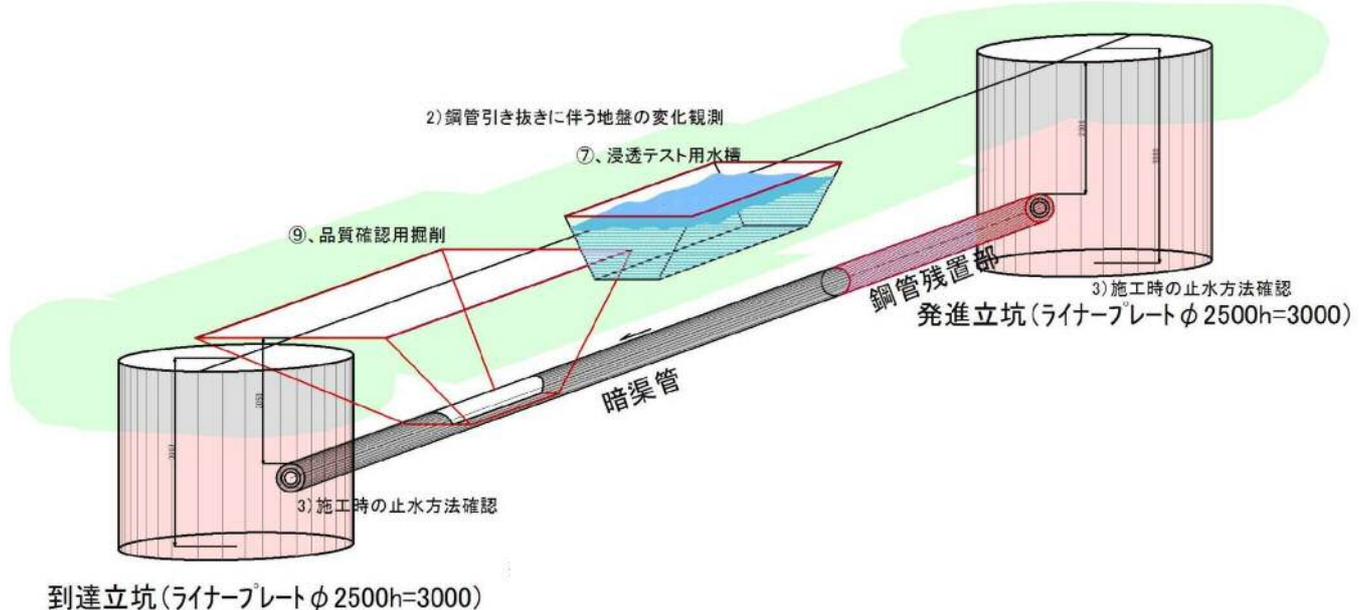
- 平泉東3丁目にて、従来の開削工法よりも工事の影響を低減できる、推進による地下水位低下工法の実証実験を行いました。
- 推進工法の施工については、概ね成功しましたが、止水効果が期待できない地盤状況であるため、排水方法、周辺に及ぼす影響等の懸念から、採用には至りませんでした。
