# 神栖市学校施設等長寿命化計画

(素案)

令和2年 1月

神栖市

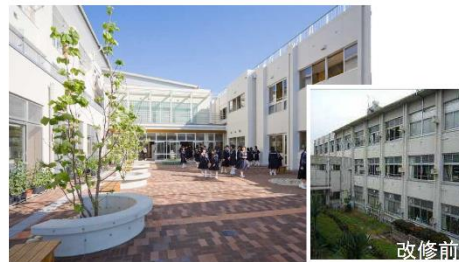
- ① 工事費用の縮減、工期の短縮が可能
- ・構造体(柱やはり)の工事が大幅に減少するため、工事費用が建て替えと比較して**4割程度縮減**
  - ・工期も大幅に短縮

環境に配慮した学校施設として再生

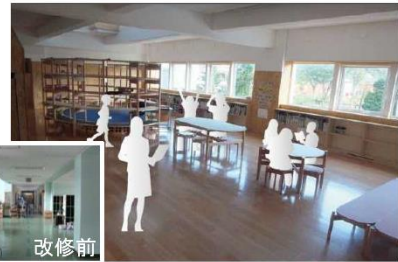
- ② 建て替えた場合と同等の教育環境の確保が可能
- ・ライフラインや仕上げ、機能の一新が可能
  - ・間取りを変更することも可能

改修に併せて多目的に活用できるワークスペースを整備

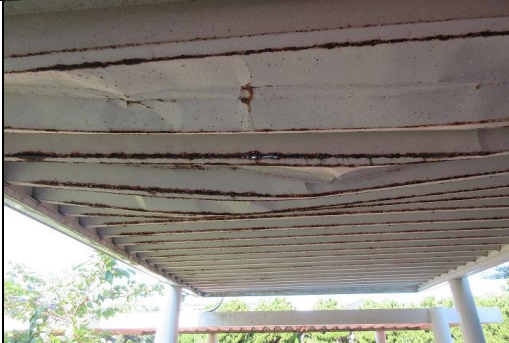
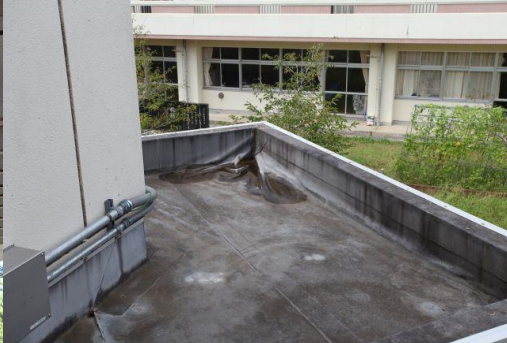
写真	 	 
	屋根・屋上	屋根・屋上
状況	屋根ひさし部の剥離と内部の鉄筋の腐食	屋根ひさし部の剥離と内部の鉄筋の腐食

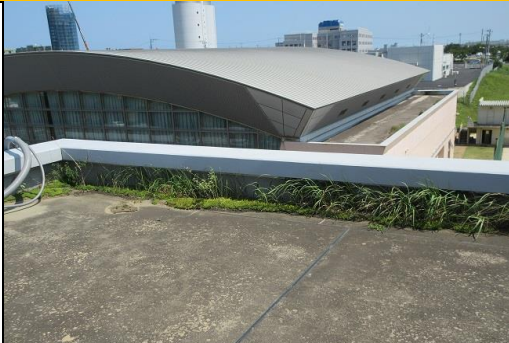
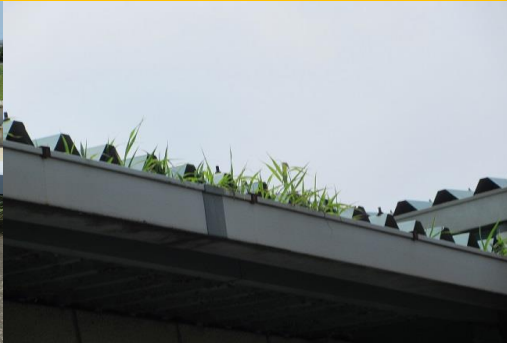
図 3-31 現地劣化状況調査結果による部位別の劣化状況写真（屋根・屋上）

屋根・屋上	屋根・屋上
状況	渡り廊下の腐食・さび	防水シートのゆがみ、経年劣化

屋根・屋上	屋根・屋上
状況	草・堆積物によるによるルーフトレンの詰まり	草・堆積物による雨樋の詰まり

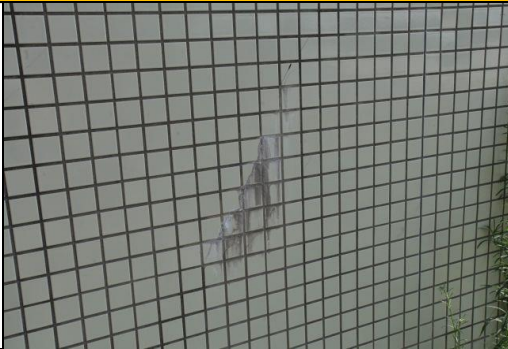
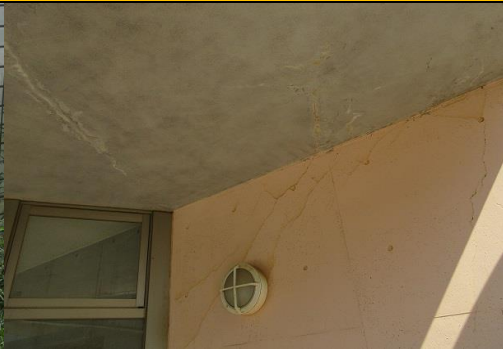
部位・設備	外壁	外壁
	状況	外壁のき裂と白華現象	外壁のき裂と鉄筋の錆び汁痕

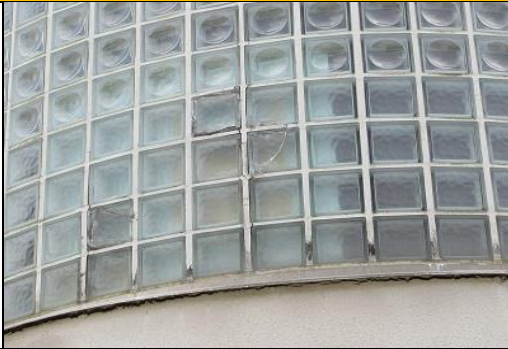
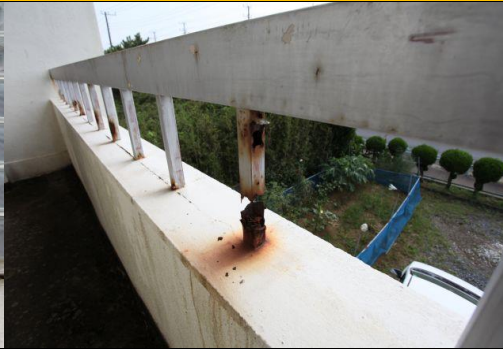
部位・設備	外壁(ガラスブロック)	外壁(防護柵)
	状況	ガラスブロックのき裂・損傷	ベランダ防護柵の腐食・損傷

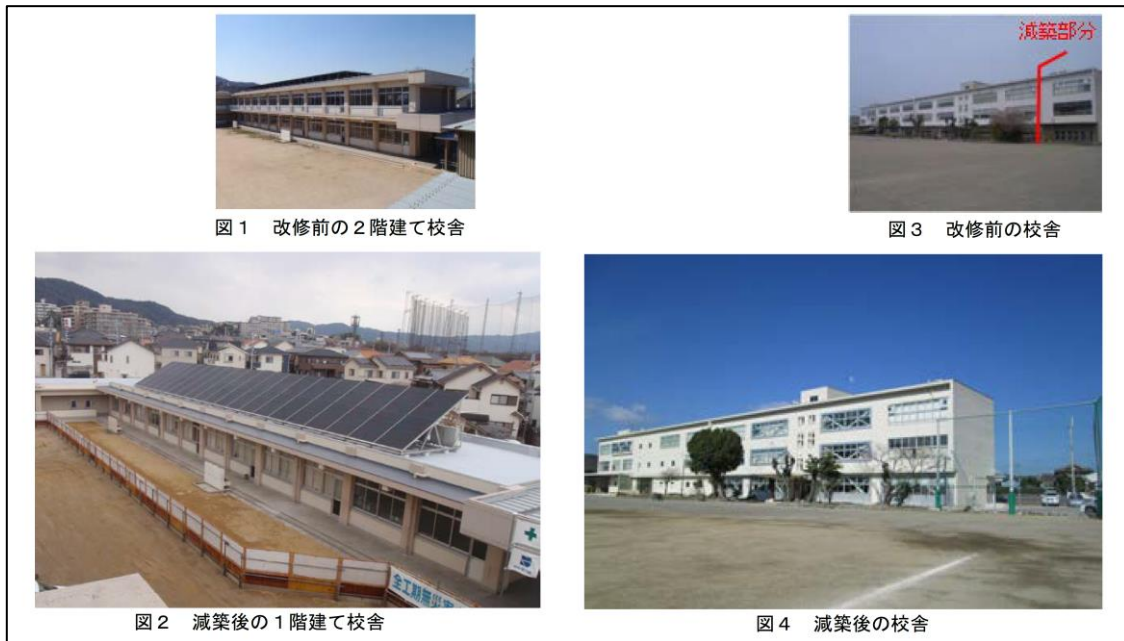
(3) 実施事例 (左：滋賀県大津市 (2階部分の撤去による減築)、右：和歌山県有田市 (使用頻度が低い棟の減築))

また、減築の際に耐力壁の除去や建物のバランスを崩すことにより、従前より耐震性が低くなる場合があります。効果的に耐震性能を向上するため、バランスよく減築部分を設定することが重要です。

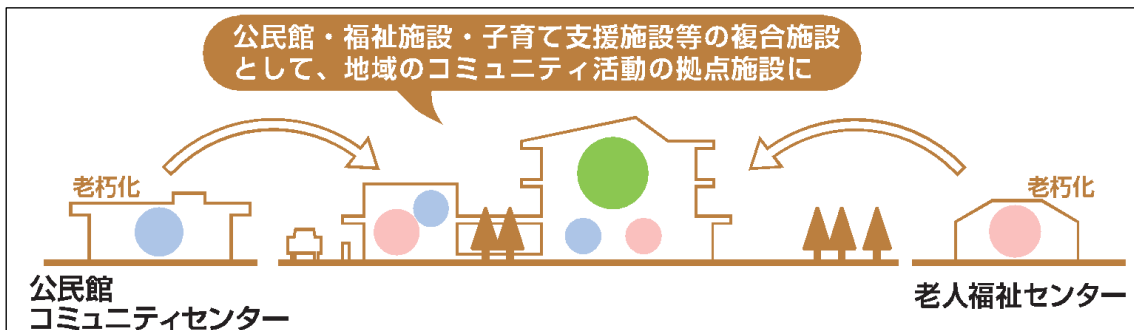
図4-2 複合化のイメージ

また、余裕教室の有効活用を目的とした他公共施設と複合化する事例が全国的に増えており、その動きは今後より一層の拡がりを見せると想定されます。複合化には学校施設としての保有面積の縮減のほか、多様な学習機会の創出、地域コミュニティの強化、地域の振興・再生などの効果も期待できると考えられます。

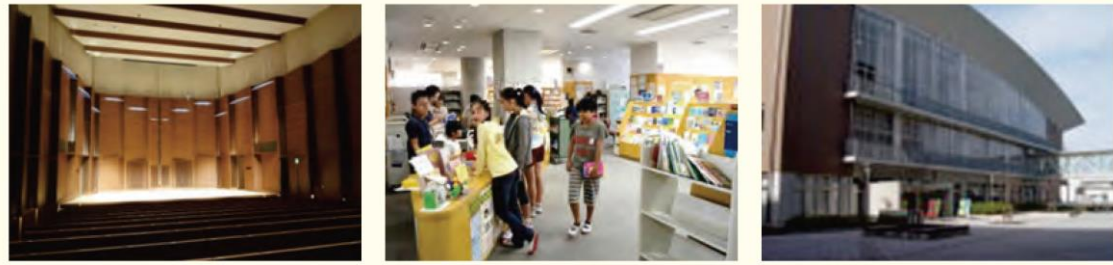
■施設機能の共有化による学校施設の高機能化・多機能化の事例

右：音楽ホールを含む区立文化センター等との複合化（品川区立第一日野小学校）  
中央：児童書コーナーを広く設けた市立図書館等との複合化（志木市立志木小学校）  
左：競技用のバスケットボールコートを2面有する体育施設との複合化（かほく市立宇ノ気中学校）

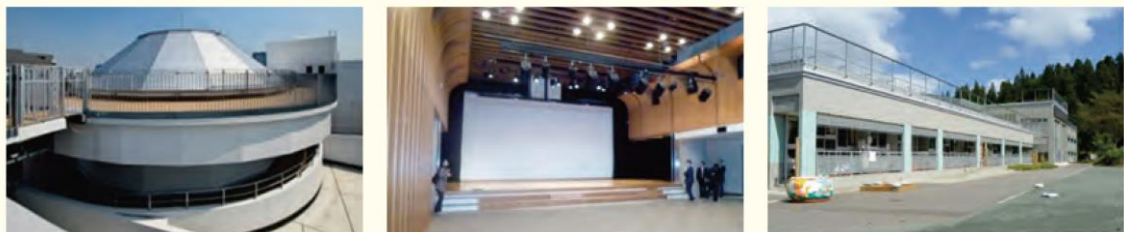
■地域における生涯学習やコミュニティ拠点の形成の事例

右：幅広い年代に利用されている文化センターのプラネタリウム（品川区立第一日野小学校）  
中央：地域の生涯教育・交流活動の拠点となるホール（南砺市立利賀小中学校）  
左：小・特別支援学校、発達支援センターが併設する地域特別支援教育施設（十日町市立十日町小学校）

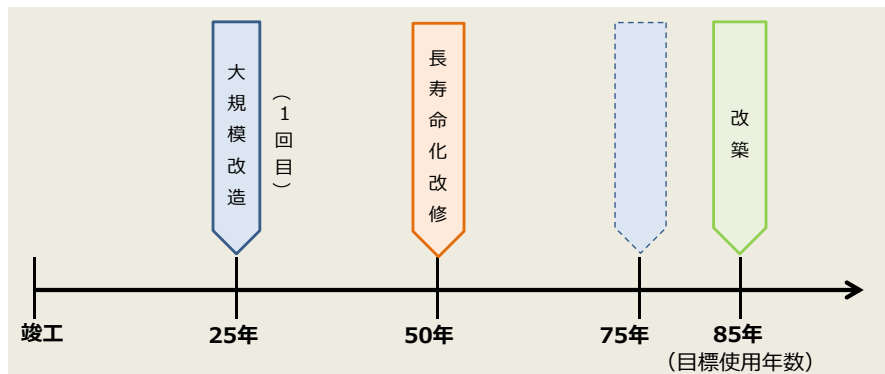
図 4-4 建築後 50 年を経過していない建物を想定した改修周期

建築後 40 年を経過していない建物については、改修周期を下図に示します。

文部科学省の「解説書」付属エクセルソフトでは、建築年数で区分して長寿命化改修や大規模改造の周期の設定を変更することに対応していないため、本計画では建築年数によらず一律で「建築後 50 年を経過していない建物を想定した改修周期」で試算しています。(ただし、建築後 50 年を経過している建物は、積み残し処理として、基準年の翌年から 10 年間で積算する試算となります。)

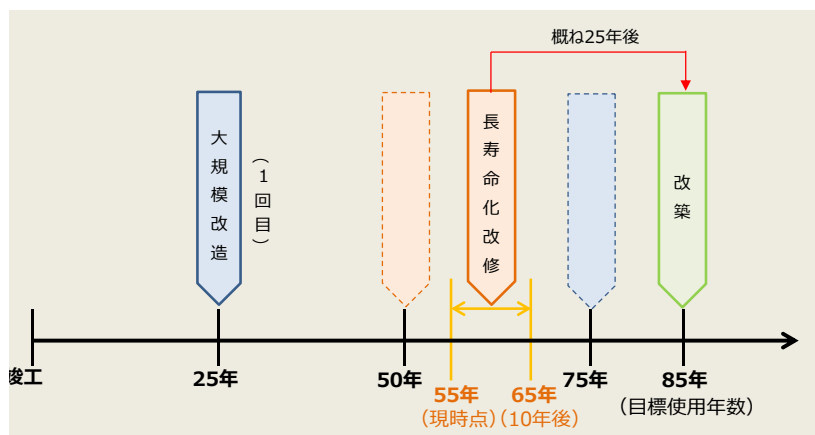
図 4-5 建築後 50 年を経過している建物を想定した改修周期  
(上図は築 55 年の建物を改修期間や費用の平準化を考慮した場合の例)

建築後 50 年を経過している建物については、次図のように、改築までの期間を見据えて 2 回目の大規模改造は行わず、長寿命化改修の周期をずらして行うことが考えられます。

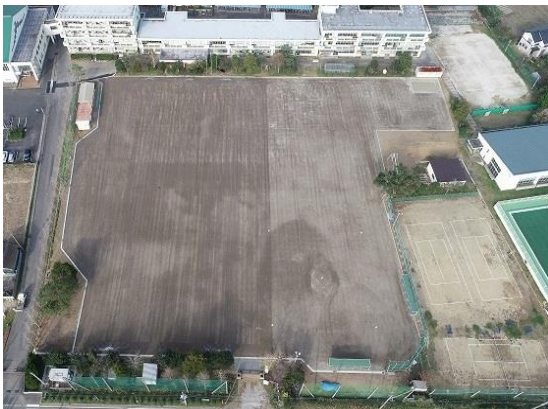
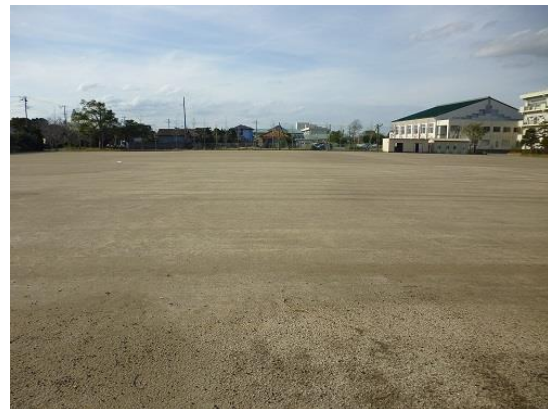
■神栖第一中学校のグラウンド改修事例(グラウンド舗装、側溝の整備、付属設備の更新等)

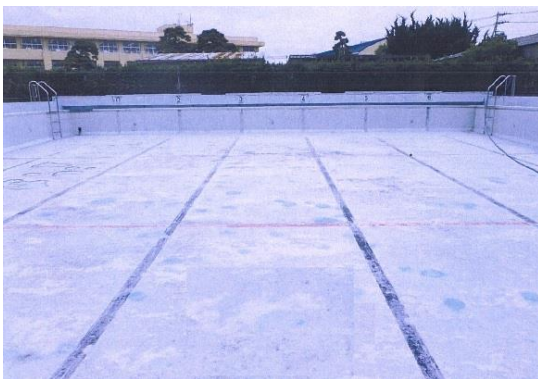
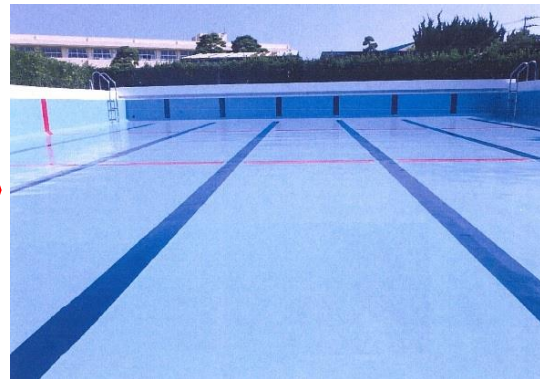
■波崎小学校のプール改修事例(プール水槽の塗装、付属設備の更新等)

(左：改修前、右：改修後)

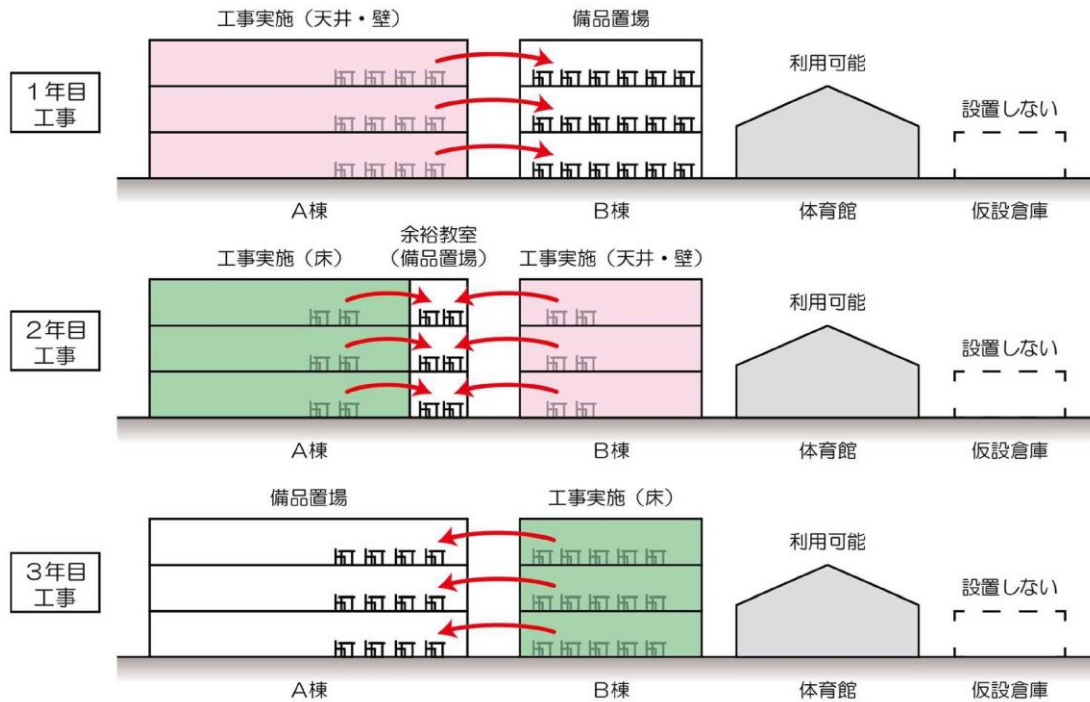
図 5-6 2か年度工事での備品置場例 (建物単位)

普通教室については、6教室分を1教室に集約可能と想定されます。そのほか特別教室等の備品置場で2教室、職員室の移転先で1教室分必要と仮定すると、学校規模にもよりますが、2年目の工事を実施するには余裕教室が4～6教室程度必要となります。

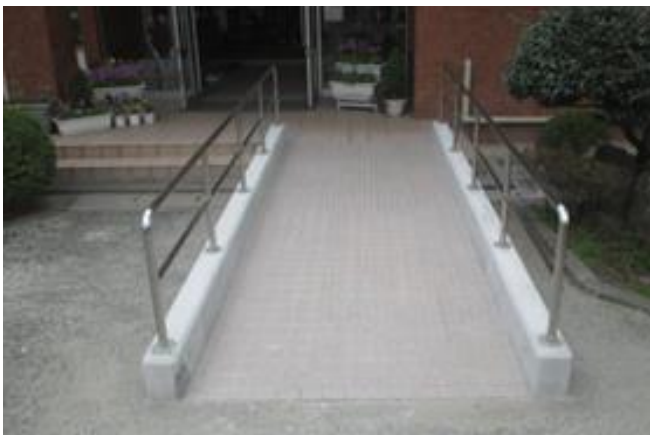
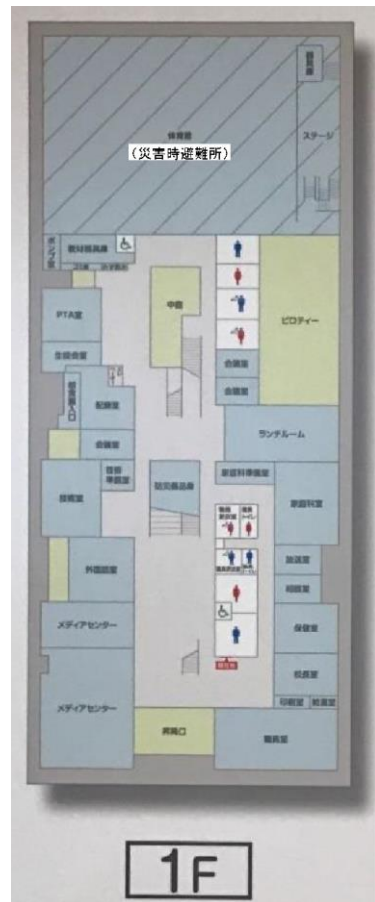
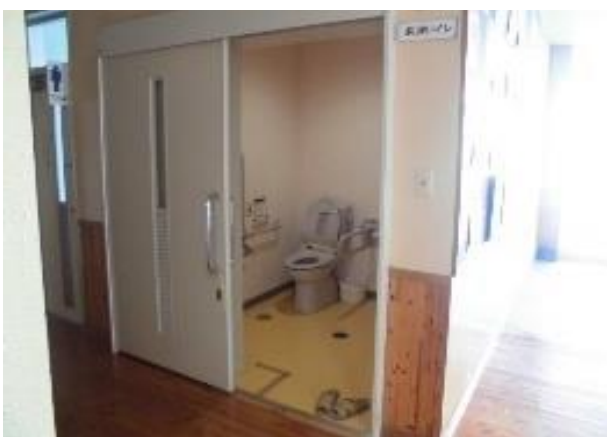
左上：昇降口の段差を解消し、移動を円滑化  
 左下：多機能トイレの整備  
 右：分かりやすい案内表示の設置  
 引用：「近年の災害から学ぶ避難所となる学校施設について～バリアフリー化の取組事例集～」  
 （平成 30 年 3 月、文部科学省）

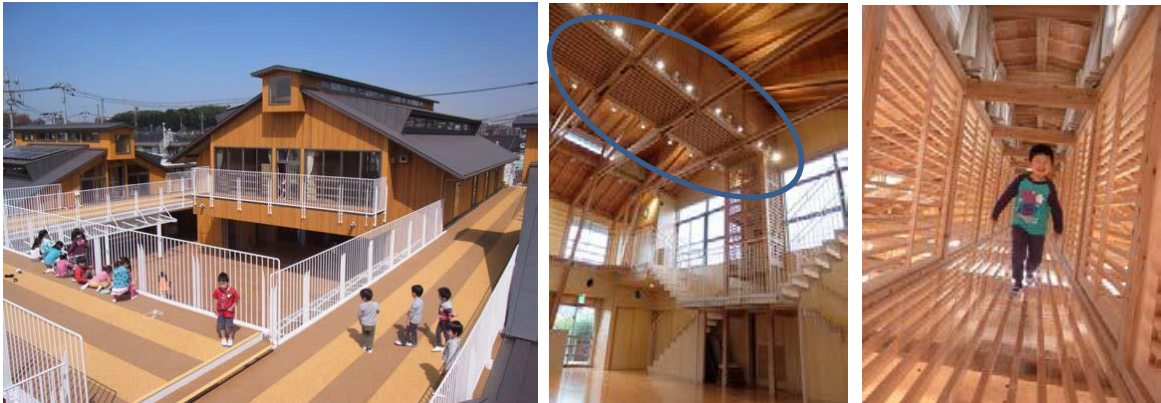
左：中庭を中心に各棟をつなぐテラスはゴムチップ舗装で、幼児たちは思い切り駆け回ることができる。  
中央：遊戯棟の壁に配置された塔状の遊具と、そこからつながる空中ブリッジ  
右：空中ブリッジの床は半透明で冒険心をくすぐる。

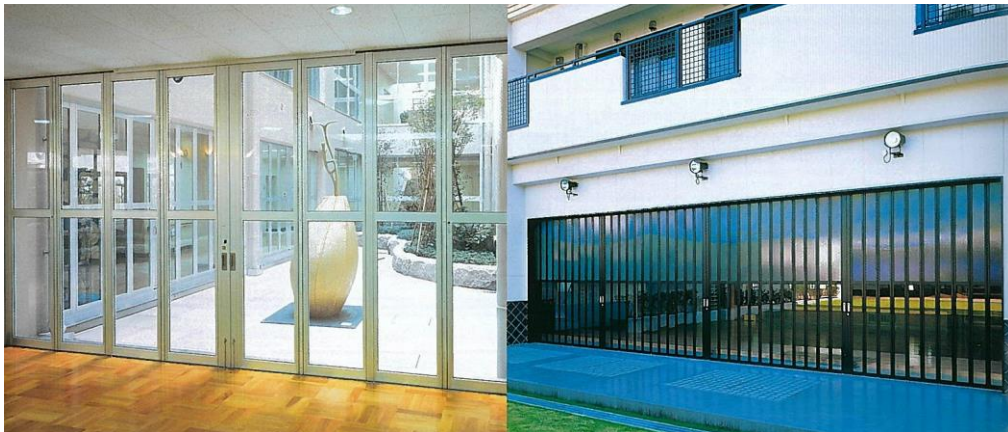
■折りたたみ式シースルーウォール

（広い空間を多目的に利用するため、簡単操作で空間を仕切ることが出来る。）

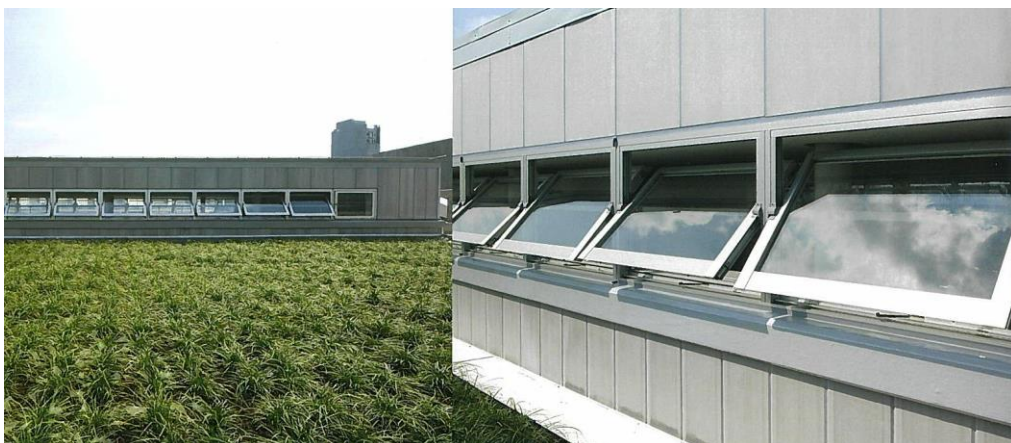
■換気機器

（建屋から排熱に自然の力を利用することで、換気のために動力を必要としない。）
