鹿島共同再資源化センター施設建設工事

杭伏図

各施設 抜杭記録（6月5日から8月29日）　総本数： 218 本

建設時シートパイル残置位置図

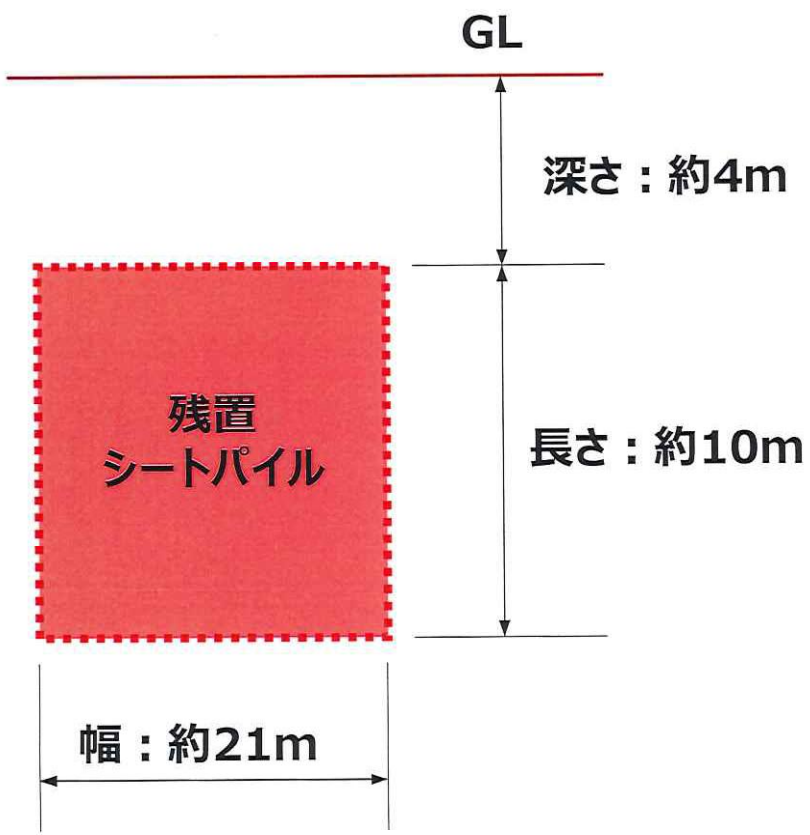
残置シートパイルの状況

〔１〕残置深さ（長さ）

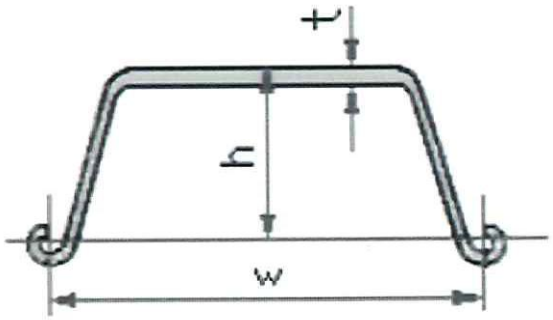
〔２〕仕様

W：400mm
h：170mm
T：15.5mm
