# 神栖町における有機ヒ素汚染源 調査等についてのお知らせ

発行・編集 環境省 環境リスク評価室、茨城県 環境対策課、茨城県 保健予防課、神栖町 環境課、  
日立造船(株)、(株)クボタ

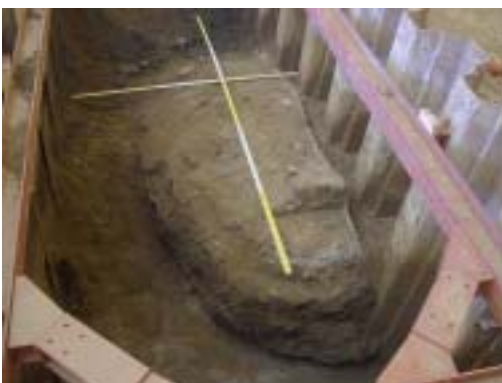
掘削エリアの西端部で発見されたコンクリート様の塊が西側の土留め矢板の外側にまで広がっている可能性が高いとされた範囲において、掘削調査を行った結果、従来のコンクリート様の塊と連続する形で同様の塊が出てきました。塊の大きさは、東西 2m×南北 5m×厚さ 1.5m 程度です。また、この塊より北側のさらに深いところからも東西 1.5m×南北 3.5m×厚さ 0.4m 程度のコンクリート様の塊があり、合わせて二つの塊がありました。

掘削エリア外のコンクリート様の塊

これらの塊については重機により破碎の上で撤去し、これまでに撤去した塊と同様に保管しています。現在、塊の内部および周辺土壌について成分を分析しています。
