神栖市学校施設等長寿命化計画

令和2年 3月

神栖市

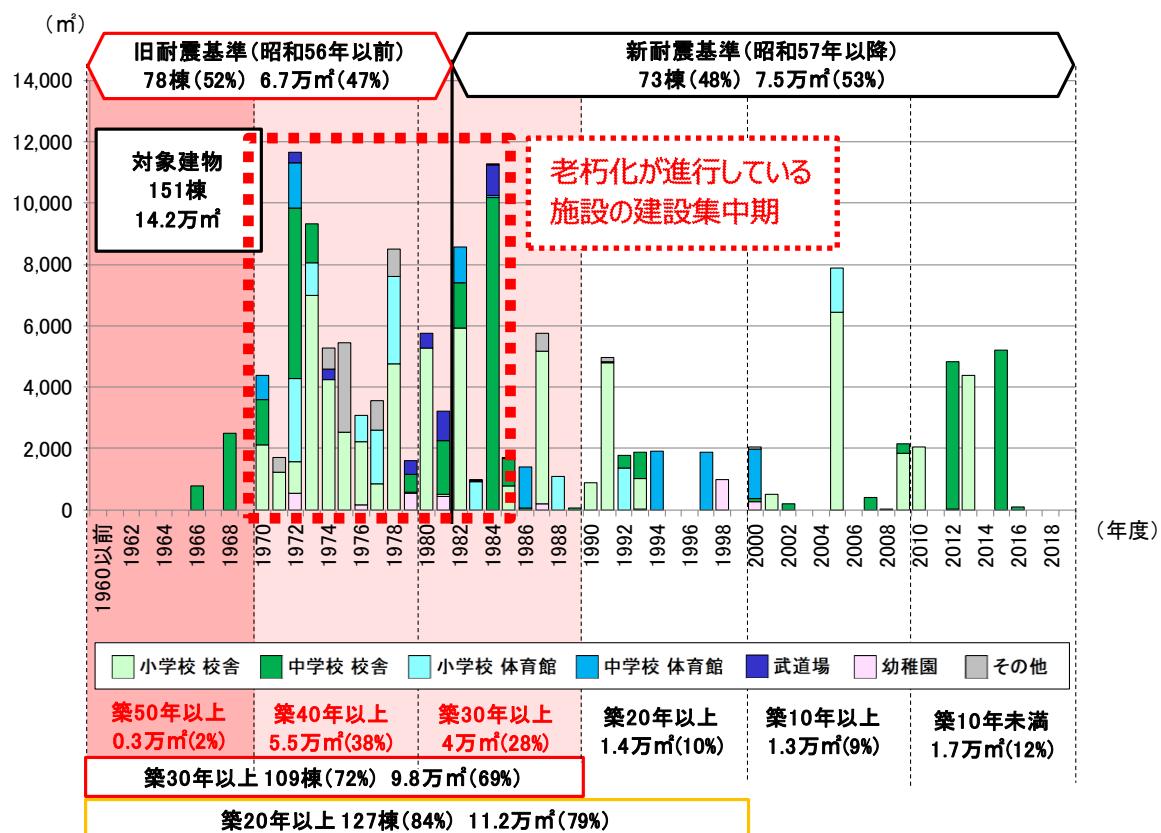
図 3-17 対象建物の建築年別整備状況

対象建物 151 棟のうち、築 50 年以上は、4 棟（約 0.3 万m²、約 2%）、築 40 年以上 50 年未満は、58 棟（約 5.5 万m²、約 38%）、築 30 年以上 40 年未満は、47 棟（約 4.0 万m²、約 28%）あり、今後 10 年間で 7 割程度の対象建物が長寿命化改修や大規模改造、更新（建替え）の時期を迎えます。

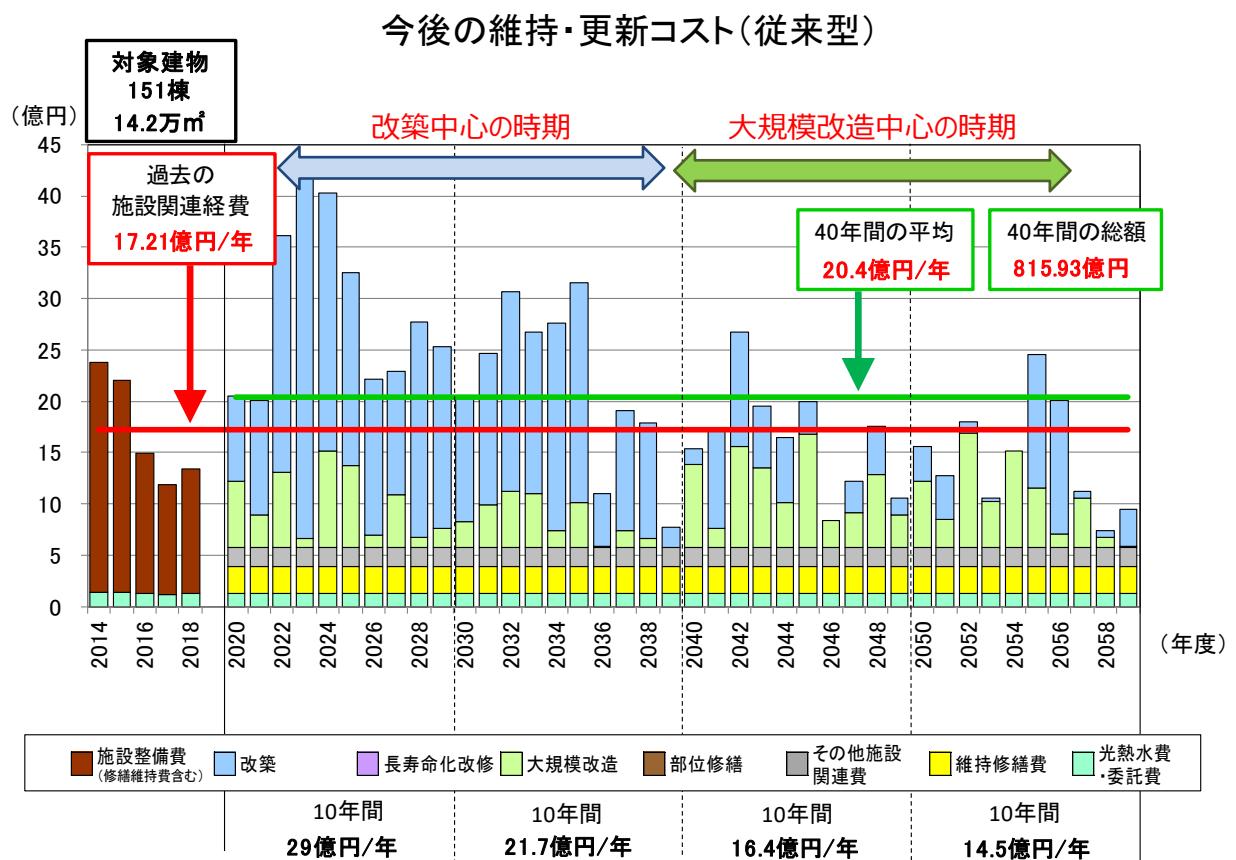
文部科学省の「解説書」付属エクセルソフトにより試算した今後の維持・更新コスト（従来型）は、40年間で約815.9億円、年平均約20.4億円と試算されます。

過去5年間の施設関連経費の平均は約17.2億円となっています。今後の維持・更新コスト（従来型）の試算では、今後40年間では過去5年間平均の施設関連経費と同規模程度の改築・修繕費用がかかる見込みであり、対応を検討していく必要があります。

【コスト試算条件】

- 基準年度：2019年
- 試算期間：基準年の翌年から40年間
- 改築：更新周期50年

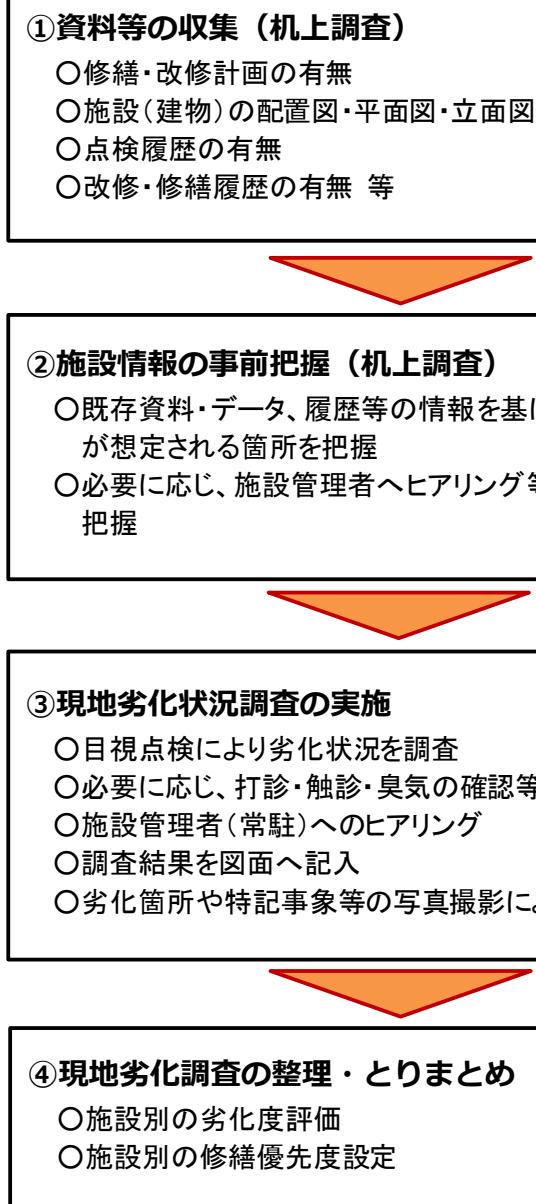
図3-23 劣化状況調査のフロー

劣化状況調査は、本計画対象の32施設（151棟）の建物について延べ13日間で実施しました。

現地劣化状況調査前に机上調査を実施しました。机上調査は、施設に関する資料収集後に修繕・改修履歴、図面（配置図・平面図・立面図）等により施設状況を確認しました。

現地劣化状況調査は、調査に先立ち現地で施設管理者へ建物の不具合や設備等の動作についてヒアリングした後、建物ごとに目視調査、必要に応じて打診・触診・聴診・臭診等により劣化傾向の調査を行いました。

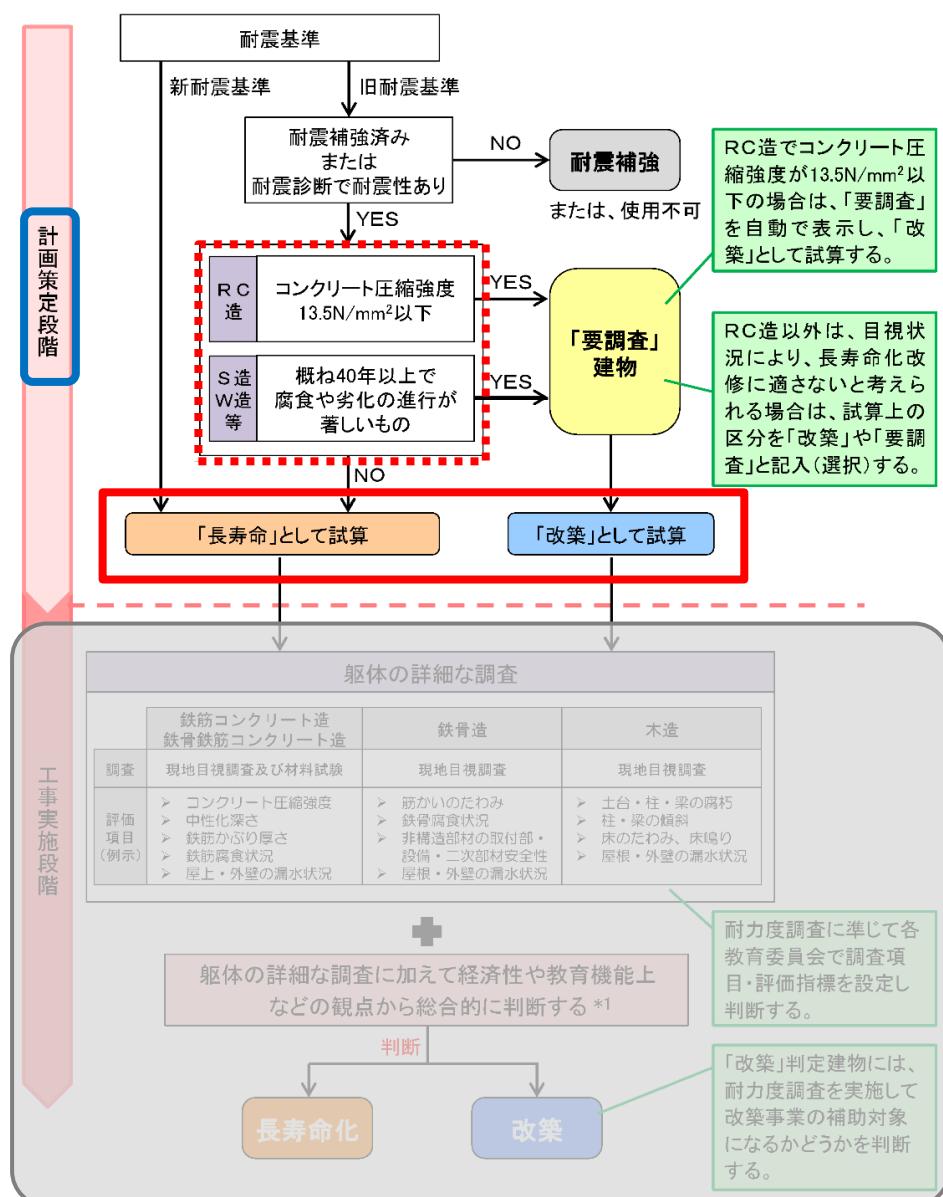
図3-24 長寿命化（試算上の区分）の判定フロー

下図フローの通り、新耐震基準の建物または耐震補強済みの建物のうち、RC造（鉄筋コンクリート造）については、コンクリート圧縮強度が 13.5N/mm^2 より大きい場合、また、S造・W造（鉄骨造・木造）については、建築年からの経過が40年未満の建物は、長寿命化改修が「可」として判定します。

また、上記に適合しない建物は、長寿命化改修は「否」として判定します。

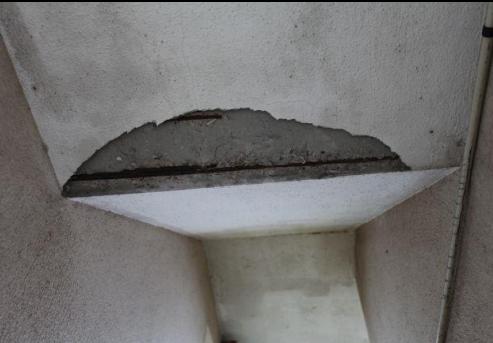
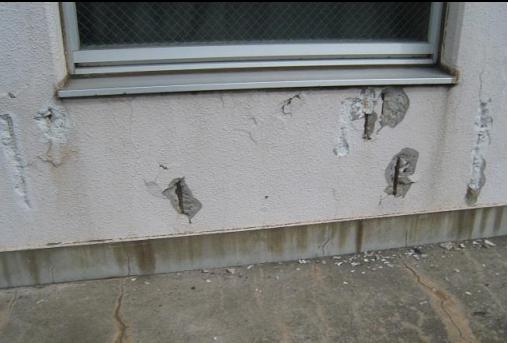
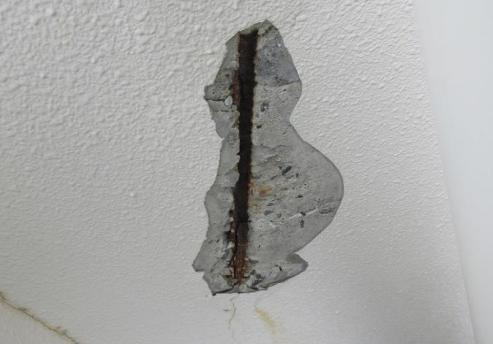
図3-32 現地劣化状況調査結果による部位別の劣化状況写真（外壁）

部位・設備	外壁	外壁
状 況	外壁の剥落と内部の鉄筋の腐食	外壁の剥落と内部の鉄筋の腐食

部位・設備	外壁	外壁
状 況	外壁の剥落と内部の鉄筋の腐食	外壁のき裂・剥落

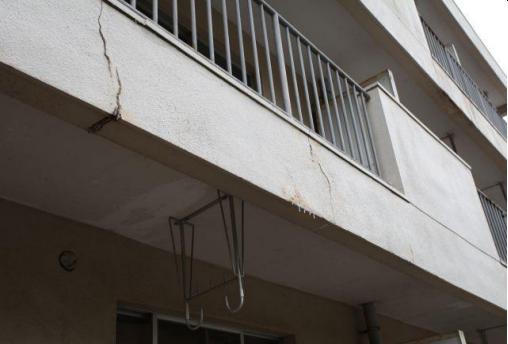
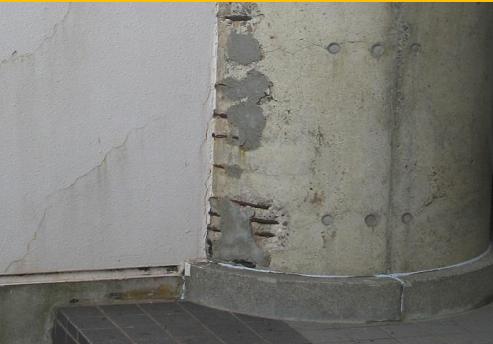
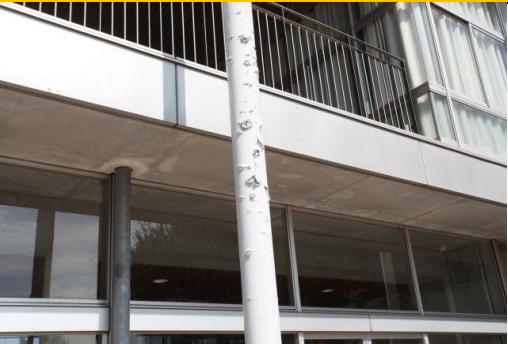
部位・設備	外壁(柱)	外壁(柱)
状 況	支柱のかぶり不足と内部の鉄筋の腐食	支柱の剥離・損傷

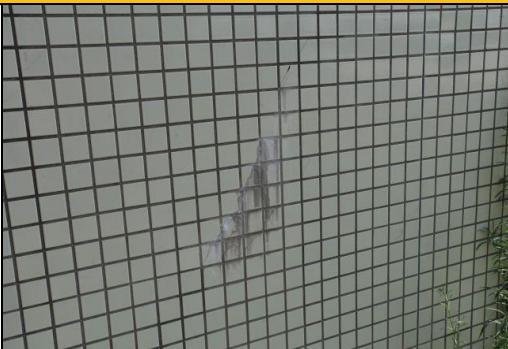
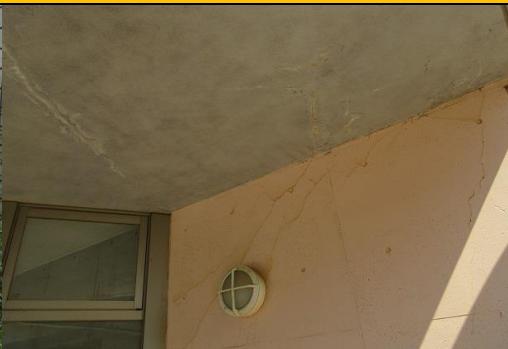
図3-33 現地劣化状況調査結果による部位別の劣化状況写真（外壁）

部位・設備	外壁	外壁
状 況	外壁のき裂と白華現象	外壁のき裂と鉄筋のさび汁痕

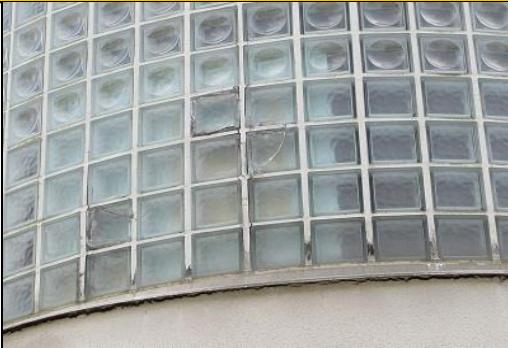
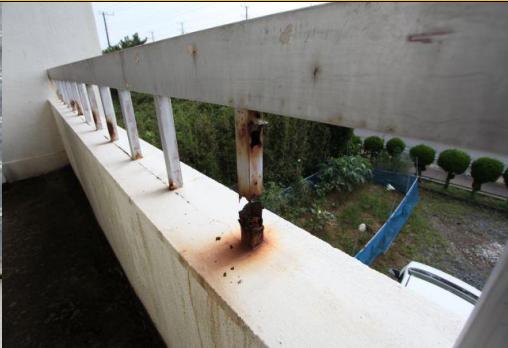
部位・設備	外壁(ガラスブロック)	外壁(防護柵)
状 況	ガラスブロックのき裂・損傷	ベランダ防護柵の腐食・損傷

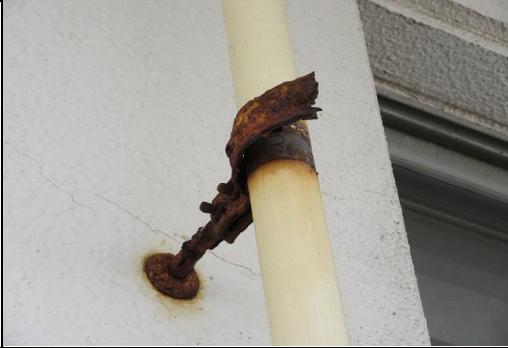
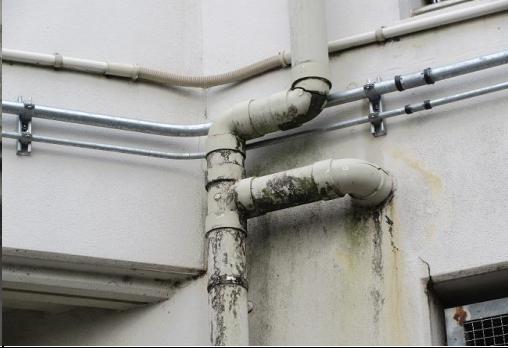
部位・設備	外壁(排水パイプ)	外壁(排水パイプ)
状 況	雨樋の固定金具の腐食・さび	雨樋の経年劣化・かび

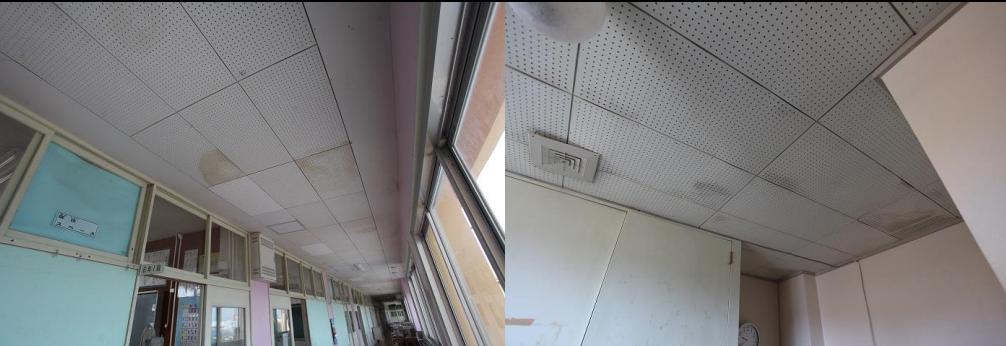
図 3-34 現地劣化状況調査結果による部位別の劣化状況写真（内部仕上）

部位・設備	内部仕上(天井)	内部仕上(天井)
状 況	天井部の雨漏り痕	天井部の雨漏り痕・雨じみ

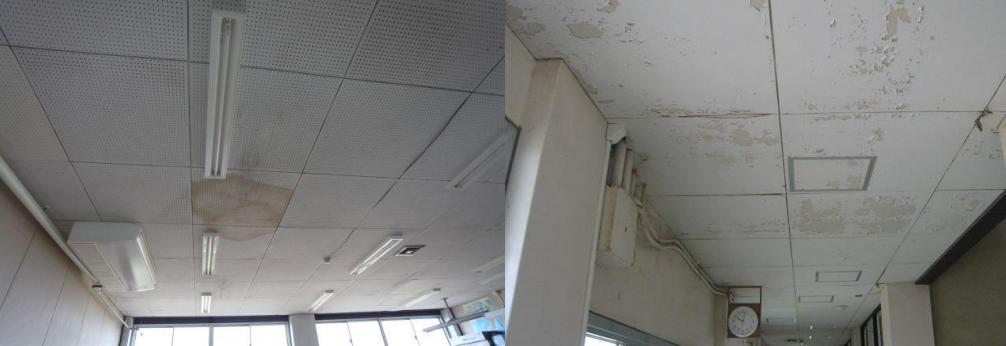
部位・設備	内部仕上(天井)	内部仕上(天井)
状 況	天井部の雨漏り痕・かび汚れ	天井部仕上げ面のたわみ・剥がれ

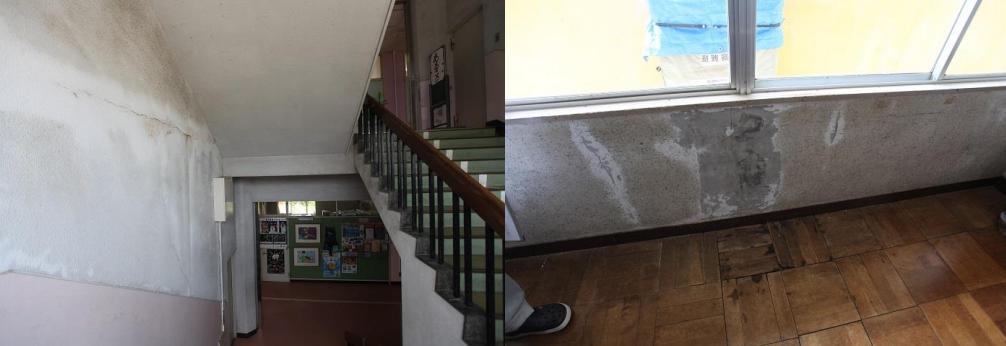
部位・設備	内部仕上(壁面)	内部仕上(壁面)
状 況	内壁のき裂とさび汁痕・白華現象	内壁の表面剥離・損傷

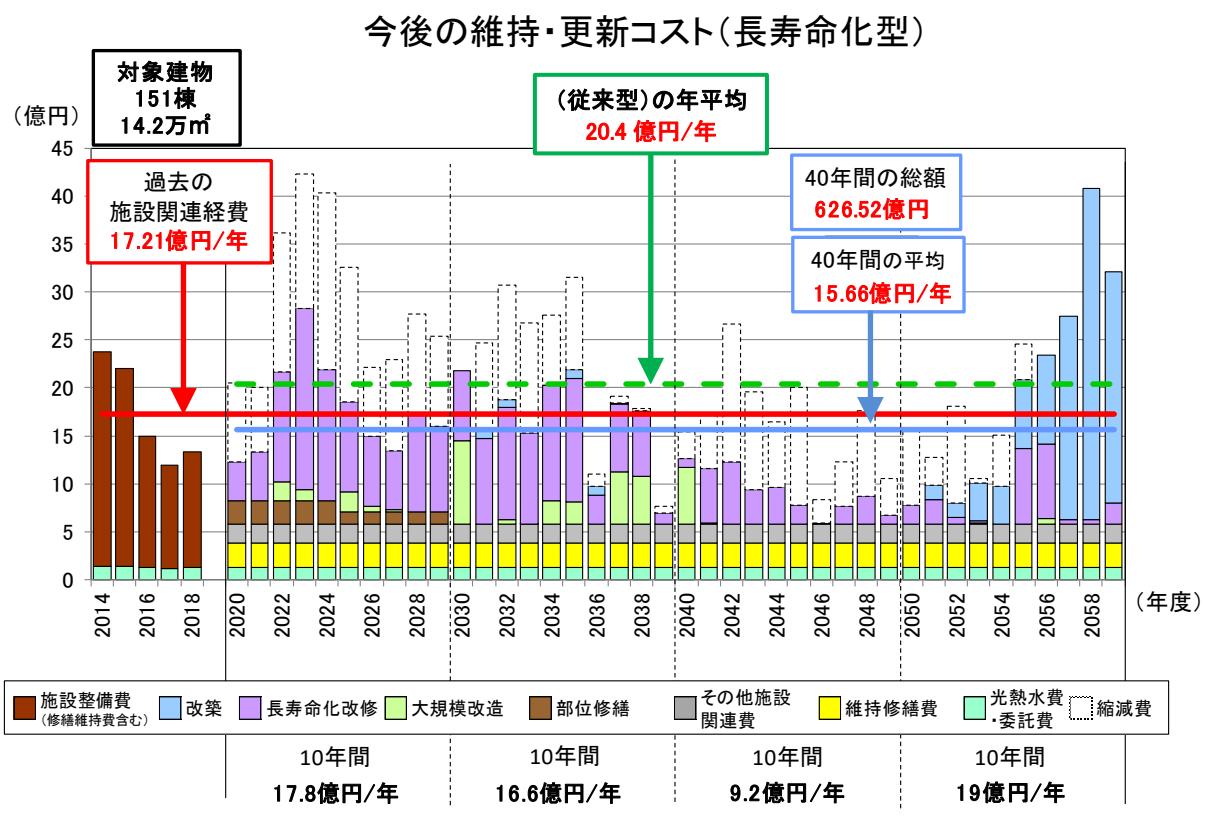
図3-39 今後の維持・更新コスト（長寿命化型）

文部科学省の「解説書」付属エクセルソフトにより全施設を長寿命化対象とし、長寿命化周期を40年で試算した今後の維持・更新コスト（長寿命化型）は、40年間の総額で約626.5億円、年平均は約15.7億円となり、今後40年間では過去5年間平均の施設関連経費より年平均で約1.55億円の縮減が見込まれます。

今後40年間の総額は、今後の維持・更新コスト（従来型）約815.9億円と比較して約189.4億円の減額となる試算になります。

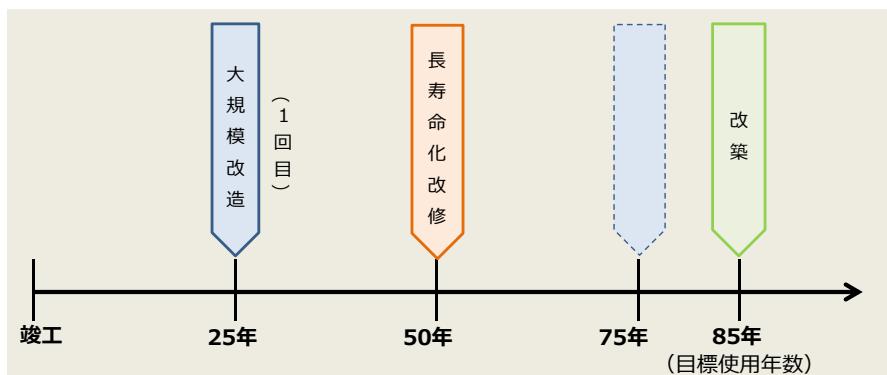
図 4-4 建築後 50 年を経過していない建物を想定した改修周期

長寿命化改修の周期は、おおよそ建築後 50 年とし、部位・設備の修繕・更新周期に基づいた計画的な修繕・更新等を実施し、目標使用年数 85 年まで使用します。その際、通常建築後 75 年目に実施されることになる2回目の大規模改造は、改築前 10 年間に重なるため実施せず、コスト面を考慮し、改築まで持ち越すこととします。

建築後 50 年を経過していない建物については、改修周期を下図に示します。

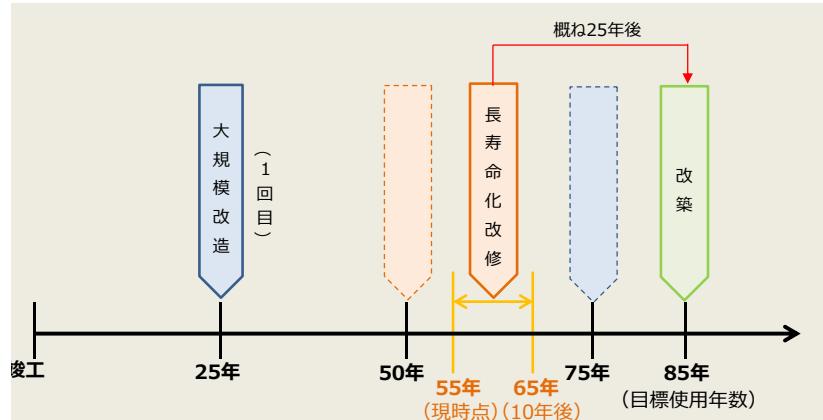
図 4-5 建築後 50 年を経過している建物を想定した改修周期

建築後 50 年を経過している建物については、次図のように、改築までの期間を見据えて 2 回目の大規模改造は行わず、長寿命化改修の周期をずらして行うことが考えられます。

(上図は築 55 年の建物を改修期間や費用の平準化を考慮した場合の例)

文部科学省の「解説書」付属エクセルソフトでは、建築年数で区分して長寿命化改修や大規模改造の周期の設定を変更することに対応していないため、本計画では建築年数によらず一律で「建築後 50 年を経過していない建物を想定した改修周期」で試算しています。

(ただし、建築後 50 年を経過している建物は、積み残し処理として、基準年の翌年から 10 年間で積算する試算となります。)

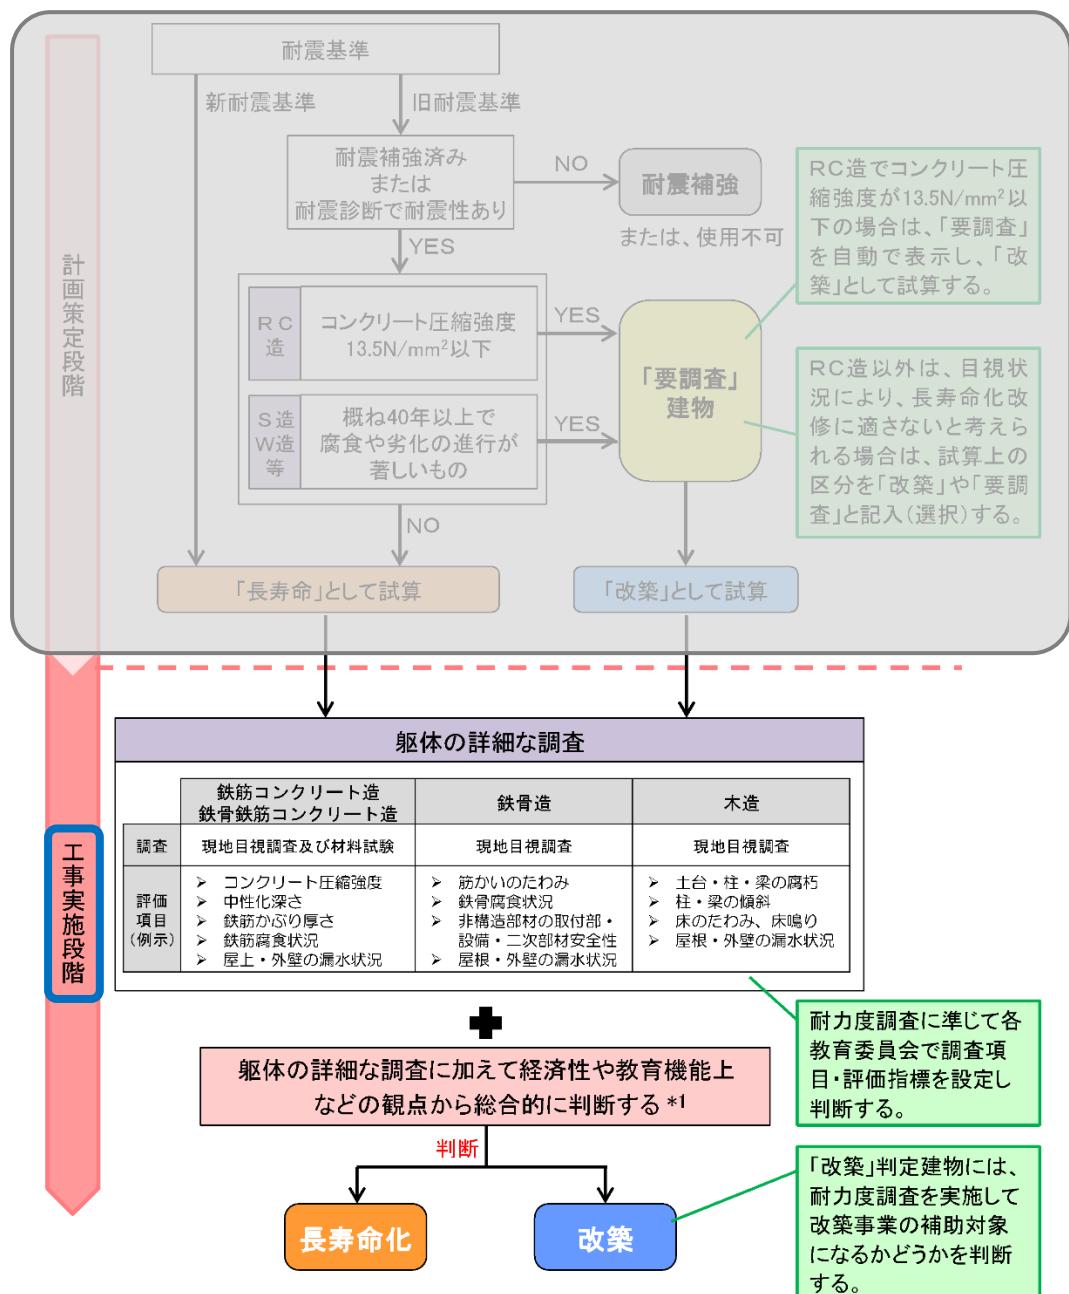
図 5-1 長寿命化の判定フロー

長寿命化改修工事は、下図に示されるように対象施設の工事実施段階において、躯体の詳細調査、経済性、教育機能等の観点から、総合的に長寿命化または改築等の整備方法を判断する必要があります。

*1 例えば、時を重ねて活用され続けた木造建物等は、それ自体が文化財的価値を有することも多く、改築に際しては、こうした観点からの検討も別途行う必要がある。

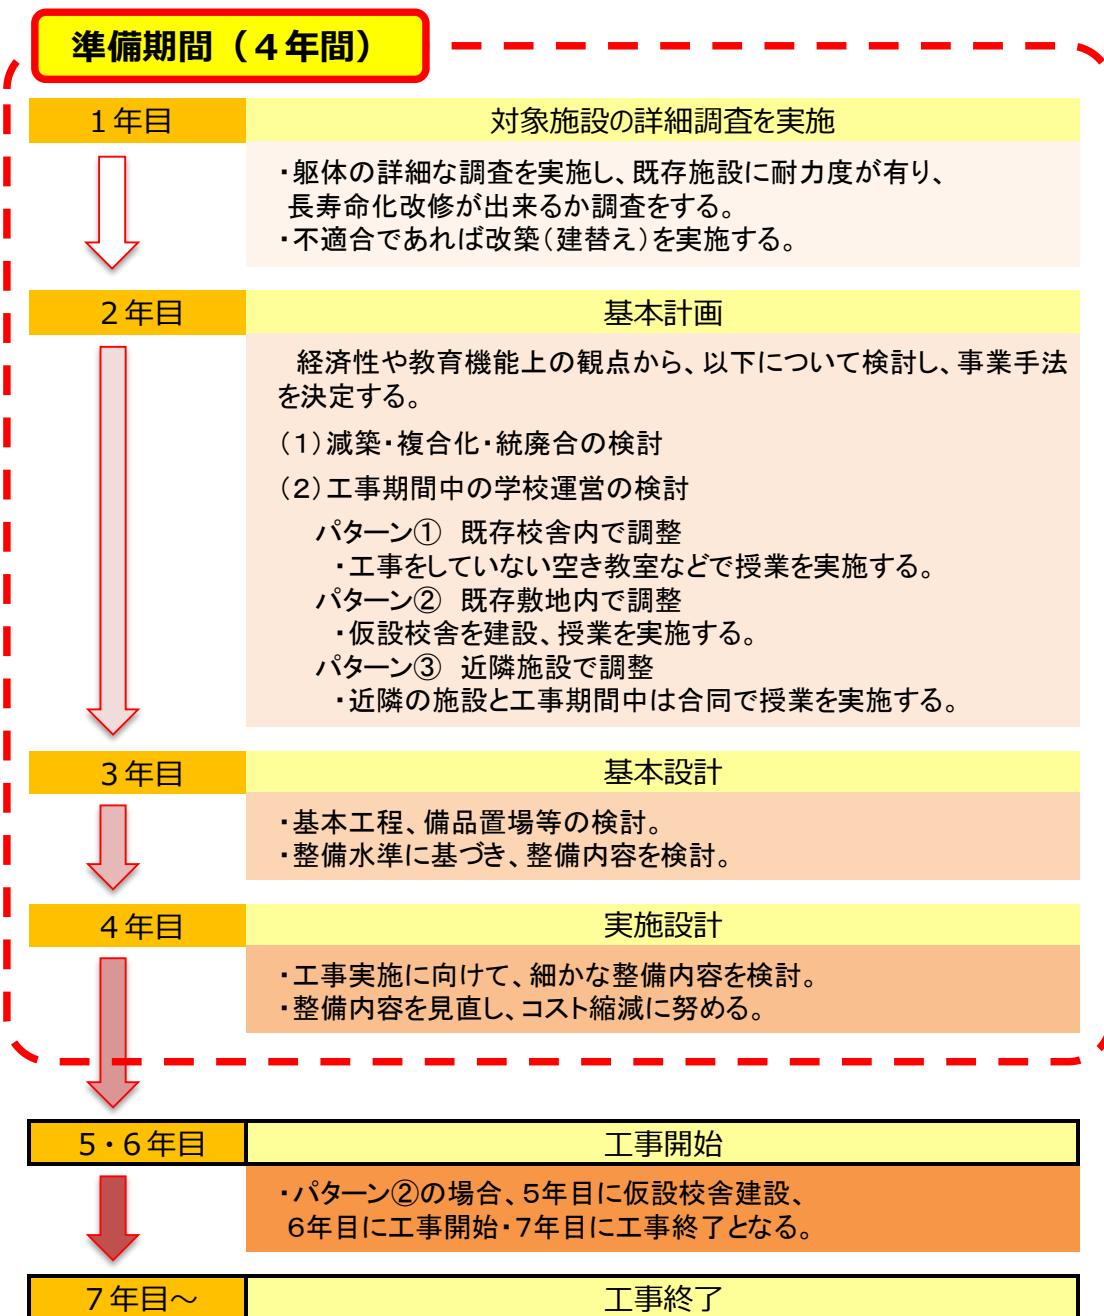
図 5-2 長寿命化改修の工事の進め方（フロー）

長寿命化改修工事は、およそ5～6年間の長期にわたり、調査から設計、工事を行います。基本的な大まかな流れを下図に示します。

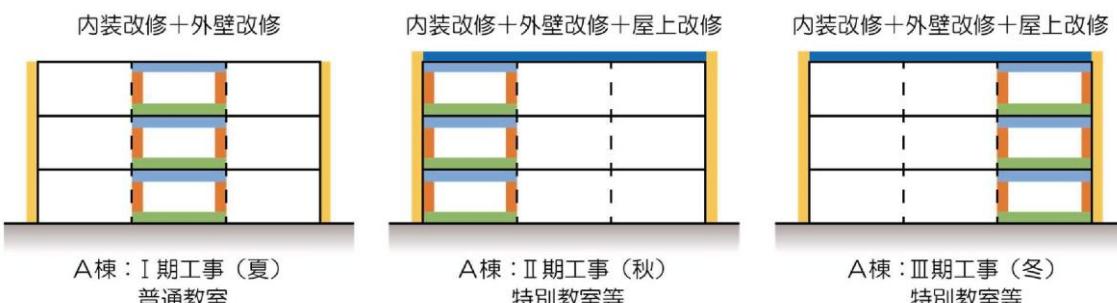
図5-3 単年度工事での改修イメージ

長寿命化改修は、工種が多く、また、工事前の準備期間や設備機器等の製作期間も考慮しなければならないため、1棟を3期に分けて工事を行います。特別教室での授業は普通教室でも実施可能ですが、普通教室が使えなくなると授業の実施が難しくなるため普通教室は夏休み期間に集中的に工事を行い、特別教室等はその他の期間に工事を行うこととします。

夏休み期間に行う普通教室の改修をⅠ期工事とし、夏休み以降にⅡ期工事、Ⅲ期工事を行う事とします。また、フロア単位で工期を分けると水廻りがある特別教室等はスラブ下（下階の天井内）の配管改修が行えないため、縦割りに工期を分けることとします。

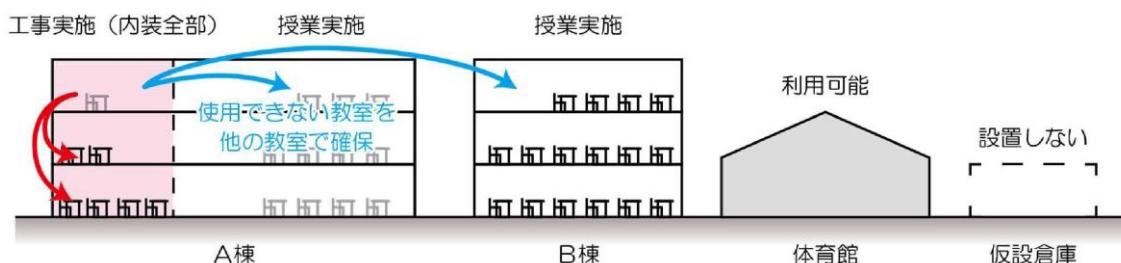
図5-4 単年度工事での備品置場例

工事範囲を3つに分けるにあたり、工事を行っていない残りの範囲で工事実施中の教室の代替としなければならないため、備品置き場は工事を実施している工区内で確保することとします。

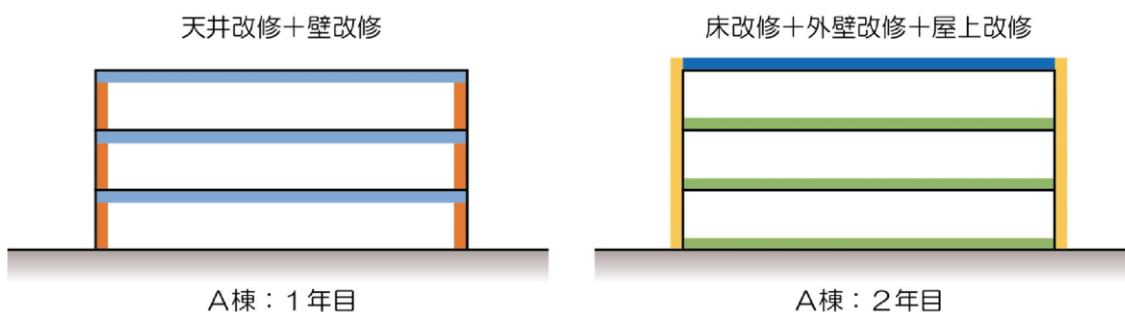
図5-5 2か年度工事での内装改修イメージ

長寿命化改修ではさらに躯体改修（コンクリートの中性化対策等）が必要になることも踏まえて『天井改修十壁改修』を1年目、『床改修』を2年目に実施することとします。

*コンクリートの中性化対策：コンクリート内のアルカリ性が失われない様に躯体の表面を被覆したり、アルカリ性溶液を塗布することでコンクリートの中性化による劣化や耐腐食性の劣化を防ぐこと。

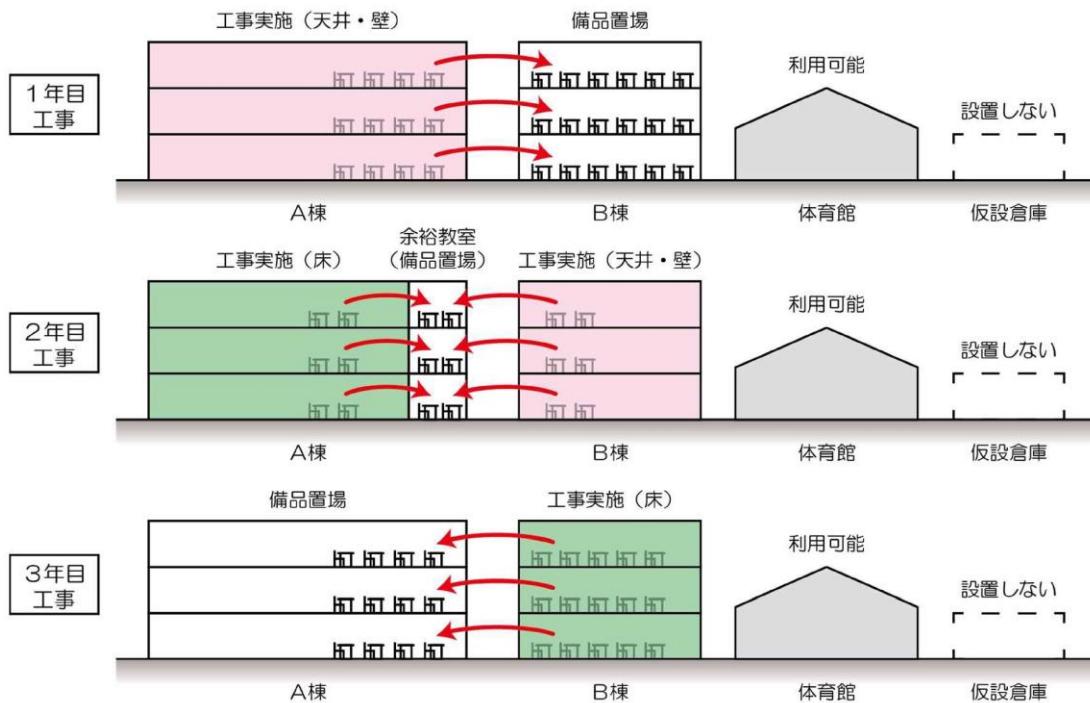
図 5-6 2か年度工事での備品置場例（建物単位）

3か年度で工事を完了する計画では、『1～2年目にA棟の改修工事』、『2～3年目にB棟の改修工事』のようになります。1年目、3年目は改修工事を実施していない棟が備品置場となります。2年目はどちらも改修工事を実施しているため、余裕教室を備品置場とする必要があります。

普通教室については、6教室分を1教室に集約可能と想定されます。そのほか特別教室等の備品置場で2教室、職員室の移転先で1教室分必要と仮定すると、学校規模にもよりますが、2年目の工事を実施するには余裕教室が4～6教室程度必要となります。

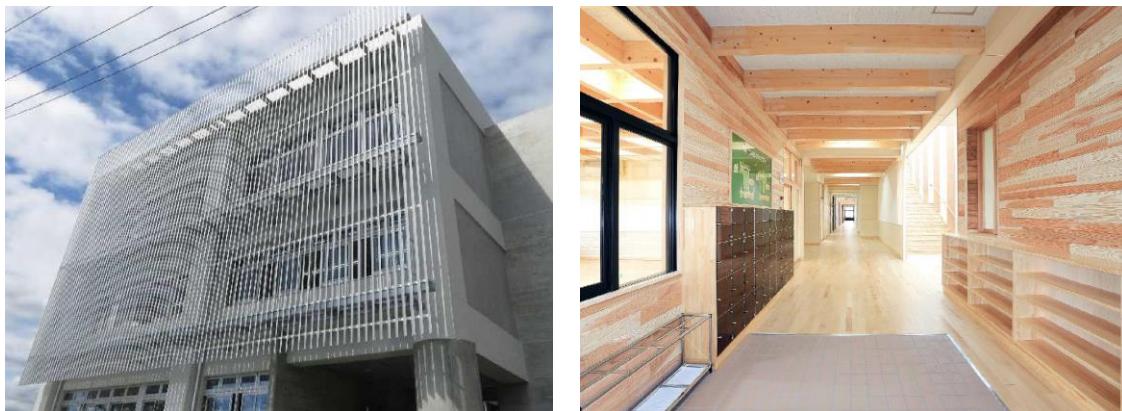
左：太陽光の入射角が制限され室温上昇を抑制するルーバーの設置（神奈川県南足柄市立福沢小学校）
右：地元産材を多く利用し、やすらぎやぬくもりが感じられる廊下（愛知県豊田市立寺部小学校）
