まちづくり懇談会資料（波崎地区）

1. 波崎地区浸水対策経緯

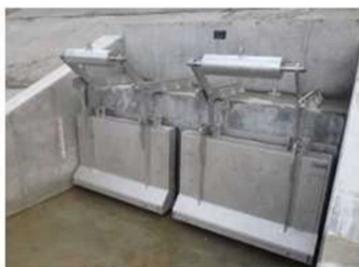
令和3年度設置

バランスウエイト型フラップゲート

神栖市独自の排水対策としては、本郷地区に利根川からの逆流を防ぐフラップゲートを設置し、地盤の低い箇所へ内水排除のためのポンプ施設を設置する工事を計画している。

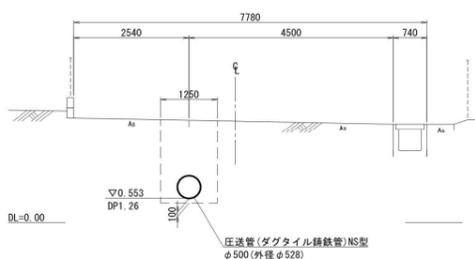
令和4年度(予定工事)

圧送管(道路の下へ埋設)

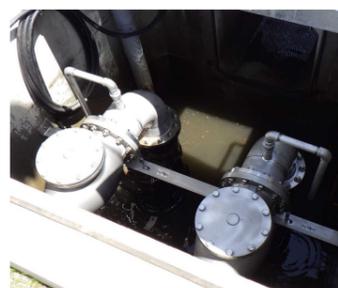
令和5年度(予定工事)

貯留槽・ポンプ設置

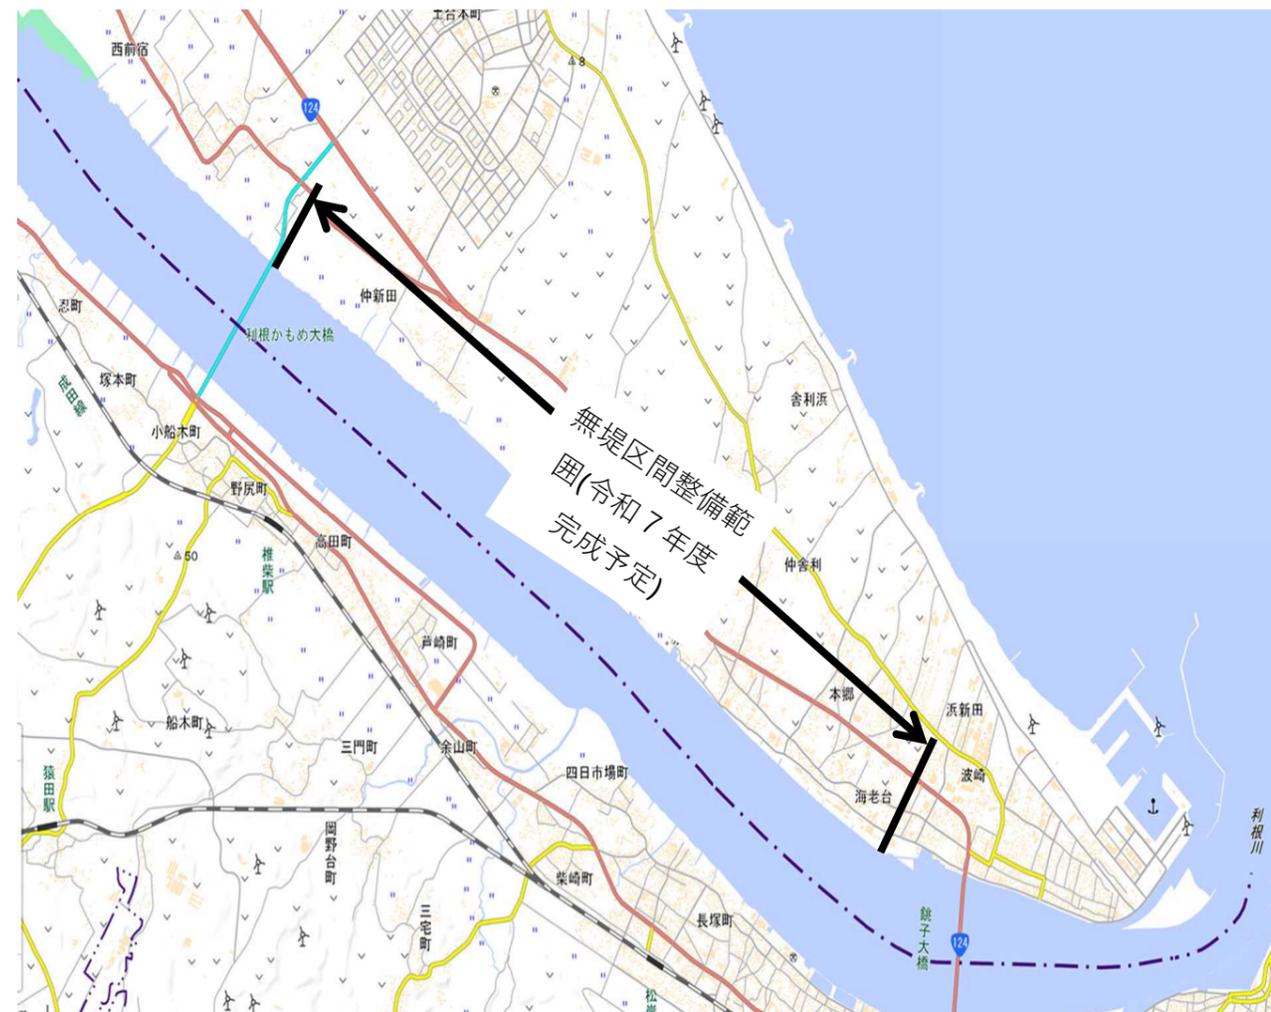
○位置図

・国土交通省で行う浸水対策工事(令和4年度)

- (1) 仲新田樋管 N = 1箇所
- (2) 矢田部地区堤防嵩上げ L = 400m
- (3) 石津堤防整備 L = 100m

利根かもめ大橋下流部の無堤防区間について、今後は、樋管及び堤防の整備を用地が確保された箇所から順次実施していく予定であり、概ね令和7年度の完成を目指しています。それ以降、河口部まで整備していきます。
